C.1 Dämmmaßnahmen am Umgebindehaus – Grenzen und Möglichkeiten

C.2 Dach

C.2.1 Dachdeckung

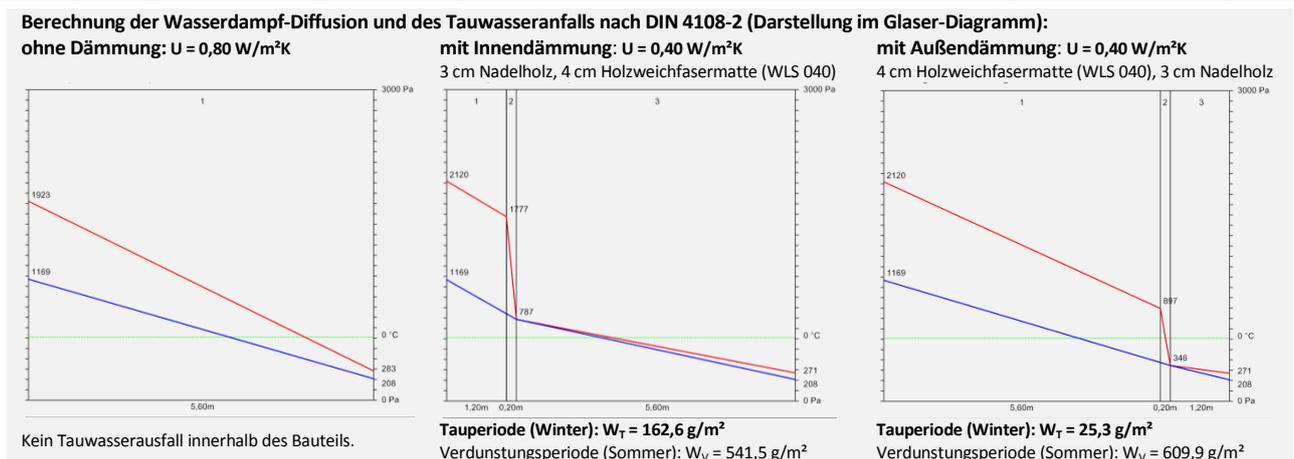
Nachfolgend die grafische Darstellung der Berechnung nach Glaser anhand einer 14 cm dicken Bohlenwand (Nadelholz), ohne und mit Dämmung.⁹¹

⁹¹ Die hölzerne Bohlenwand wurde für das Beispiel gewählt, weil sie nur aus einer Baustoffschicht besteht. (Allerdings hat diese Stubenwand die besten wärmedämmenden Eigenschaften am Umgebendehaus und muss nicht gedämmt werden, wie in Kapitel B.2.2.2 bereits beschrieben).

Das Glaser-Verfahren liefert aufgrund der vereinfachten stationären Annahmen eingeschränkte Rechenergebnisse. Vor allem die Erhöhung der Wärmeleitfähigkeit durch zeitweise höhere Bauteilfeuchte und der unterschiedliche kapillare Feuchtetransport durch verschiedene Baustoffe werden nicht bewertet. Wenn bei der Berechnung nach Glaser kritische Tauwassermengen auftreten, empfiehlt es sich, die Konstruktion unter Verwendung von Rechenprogrammen zu prüfen, die die tatsächliche Situation genauer simulieren und ggfls. das Berechnungsergebnis entschärfen⁹².

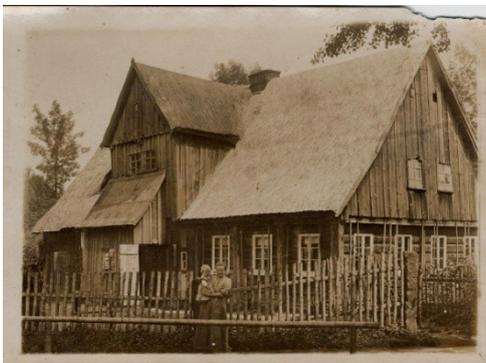
Abb. C-3 Steinigtwolmsdorf um 1900 (Archiv Kaiser)

BAUKUNDE: Bis zum Ende des 19. Jahrhunderts waren **Strohdächer** in unserer Region keine Seltenheit. Für Tschechien werden Strohdächer bis in die 2. Hälfte des 20. Jahrhunderts bestätigt. Stroh fiel als „Abfall“ beim Getreideanbau an (vor allem langstieliges Roggenstroh). Indizien für ein ehemals mit Stroh gedecktes Dach sind vor allem eine Dachneigung weit über 50° und ein Sparrenabstand bis fast 2 m. Regenwasser sollte schnell ablaufen. Die großen Sparrenabstände wurden durch dicke Stangen überbrückt, die parallel zur Traufe im Abstand von 30 bis 40 cm mit Holzdübeln auf den Sparren befestigt waren.⁹⁷ (Auch an diesen Befestigungsstellen ist eine ehemals vorhandene Strohdeckung zu erkennen.) Auf diese Stangen wurden Strohschauben, Bündel aus langstieligem Stroh (vorzugsweise Roggenstroh), gebunden. Am Ortgang drosselten Windbretter die Querlüftung des Daches im Bereich der Stangen. Deren Brettenden kreuzten sich am First und waren in schmückende Formen geschnitten.

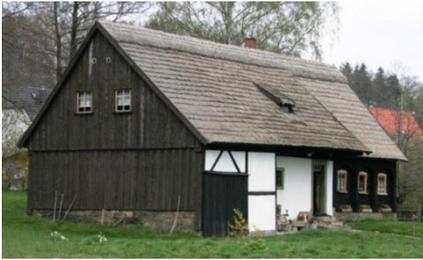
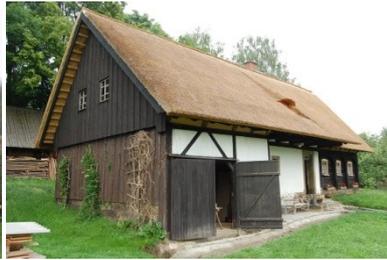
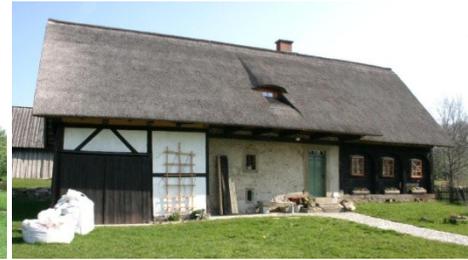
Abb. C-4 Veränderungen eines ehemaligen Strohdaches einschließlich Gaube in Schönbach: 2005: Bandrutendach (nach Deutschmann) 2009: neues Rohrdach (Foto: Dr. Rosner) 2012: Dachfläche natürlich gedunkelt

BAUFEHLER/ GESTALTUNGSFEHLER?: In Verbindung mit Stroh- und Rohrdeckungen dürfen keine Zinkrinnen und -bleche eingebaut werden. Die bei der Verwitterung entstehenden organischen Säuren zerstören das Zinkblech⁹⁸. Das Erscheinungsbild eines ehemals mit Stroh gedeckten Hauses wird durch eine Erneuerung der Deckung mit Rohr verändert. Rohrdeckungen werden (zunehmend) in größeren Dicken ausgeführt. In Verbindung mit einem vergrößerten Dachüberstand an Traufe und Ortgang bilden sie eine „dicke Mütze“, die das gewohnte Bild des Hauses verändert.

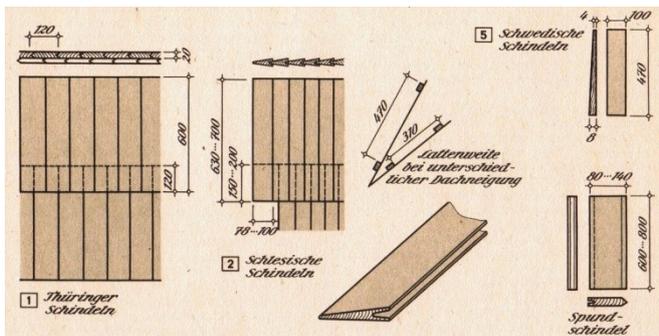
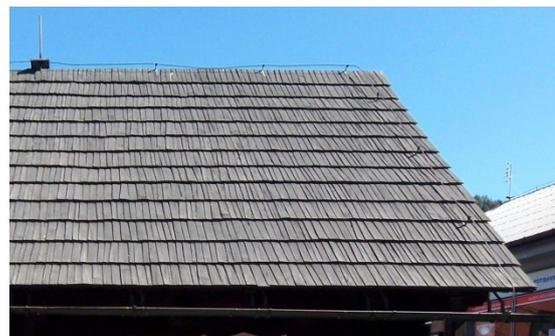
Abb. C-5 Abbildungen: Zeichnung aus Ahnert, R., Krause, K. (1985). *Typische Baukonstruktionen von 1860 bis 1960, Band I*. Berlin: VEB Verlag für Bauwesen, S 193/ Schindeldach (Schlesische Schindel) in Nordböhmen

BAUKUNDE: Vor allem in den waldreichen Mittelgebirgen wurde Holz für Dachdeckungen verwendet. Gut geeignet waren langfaserige, langsam wachsende Nadelholzarten wie Fichte und Tanne. Anfangs wurden Schindeln von Hand unter Beachtung des Faserverlaufes mit einem stumpfen Keil von einem Rund- oder Kantholz abgespalten. Die erhaltene Faserstruktur machte diese **Spaltschindeln** widerstandsfähiger gegen Witterung und den Befall durch Flechten und Moose. Mit der Entwicklung der Säge-technik entstanden **gesägte Schindeln**, bei denen der zwangsläufig verursachte Faserriss die Beständigkeit verringerte. Beide Schindelarten wurden sowohl keilförmig als auch gerade (brettförmig) hergestellt. Jede Hauslandschaft brachte in Abhängigkeit von Klima und Hausgestalt eigene Schindelformen und Verlegetechniken hervor. Für Thüringen, das Erzgebirge und Schlesien ist das Einarbeiten von Nuten (Keilschindel) bzw. Nut und Feder (Brettschindel) überliefert. So konnten (relativ) dichte, regen- und windsichere Dachflächen hergestellt werden. Die Holzschindeln wurden i.d.R. auf Latten, aber auch auf Schalungen genagelt, die Länge der Überdeckung vor allem durch die Dachneigung bestimmt.

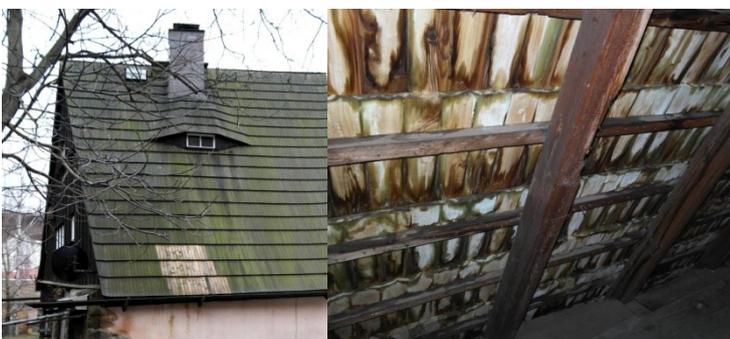
Abb. C-6 schwer geschädigtes Holzschindeldach

Nebenstehend ein konkreter Schadensfall: Eine gesägte Brettschindeldeckung mit Nut und Feder ist außenseitig mit Flechten besetzt (Nordseite, naher Baumbestand). Die Ebenheit der gesägten, abgerichteten und deshalb dicht liegenden NF-Schindeln hat in Verbindung mit einer dicht schließenden Traufe die Belüftung der Dachfläche behindert. Die stete Durchfeuchtung, in Verbindung mit nicht hochwertigem Holz, hat die beginnende Holzzerstörung und die Durchlässigkeit für Niederschläge bewirkt. Innenseitig haben sich ausgewaschene Imprägniersalze abgelagert, auch hier wachsen bereits Flechten.

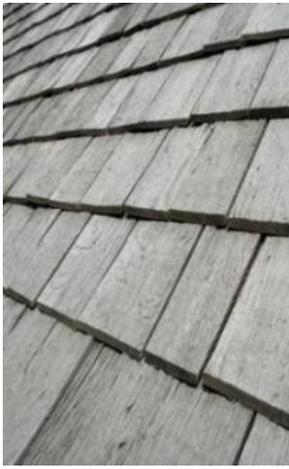
Abb. C-7 neue Eichenschindeln

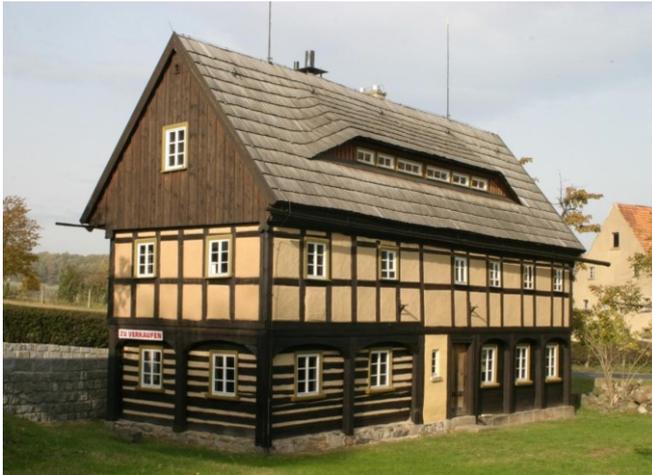
Abb. C-8 Holzschindeldeckung, Bertsdorf, mit einer Holzdachrinne ausgestattet. Metallrinnen hielten den ausgewaschenen organischen Säuren nicht lange stand.)

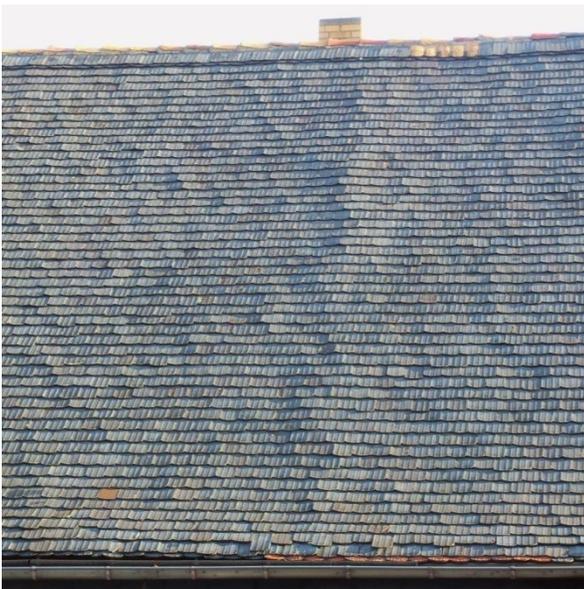
Abb. C-9 lebendige Dachfläche mit blauschwarz engobierten Handstrichrillenbibern (Weifa)

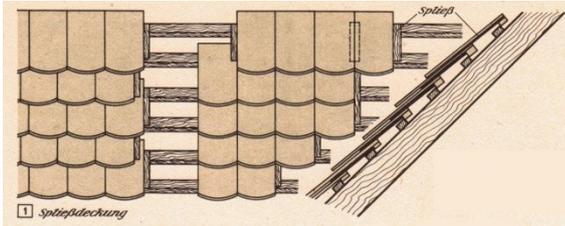
Einfachdeckung mit hinterlegtem Holzspieß (¼ Verband und ohne Fugenversatz), Reihen an First und Traufe in Kronendeckung. Spieß: flacher Kiefernspan (ca. 50/300/4 mm), später auch Streifen aus Dachpappe, Zink oder PVC

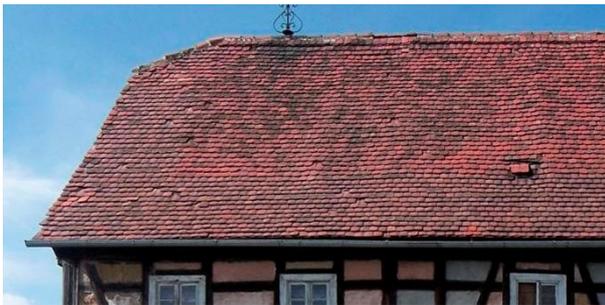
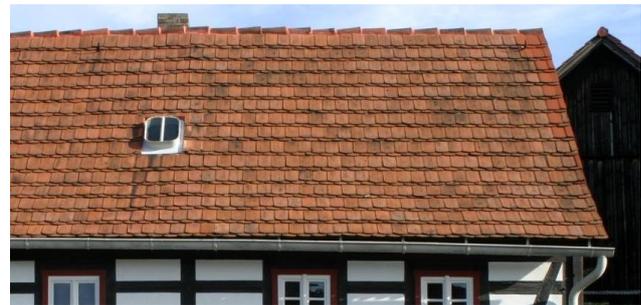
Abb. C-10 Doppelddeckung Radzimów (Pl) / Kronendeckung Schöna (D)

Als Verlegearten wurden die einfache, die doppelte und die Kronendeckung ausgeführt.

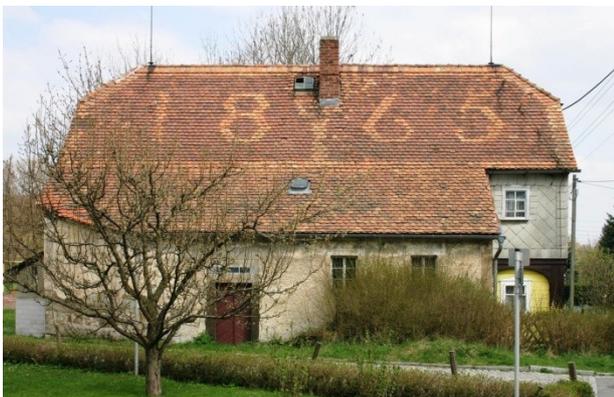
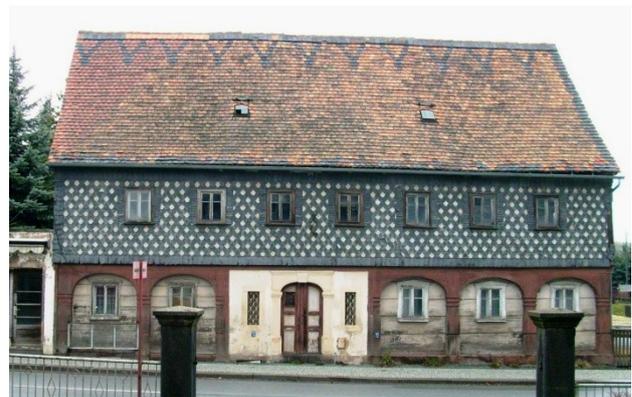
Abb. C-12 Die Kleinformatigkeit der Biberschwänze ließ das Einarbeiten solcher schmückenden Elemente zu.

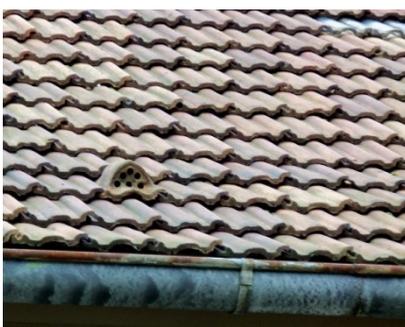
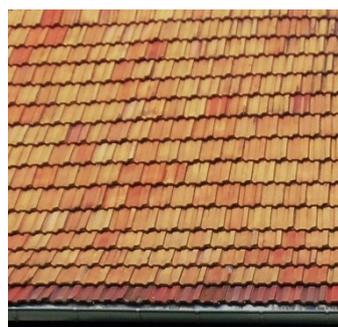
Abb. C-13 Siedlerfalz (Strangfalzkremper)

Seltener im sächsischen Gebiet sind Deckungen mit **Siedlerfalzziegeln** sowie dem gründerzeitlichen **Doppelmuldenfalzziegel**. Auch sie erzeugen lebendige Dachflächen und sind sehr schützenswert. In Nordböhmen spielen diese Ziegelformen keine entscheidende Rolle bei den Ziegeldeckungen. Auf Dachdeckungen mit platten- oder pfannenförmigen Betondachsteinen wird an dieser Stelle nicht eingegangen.

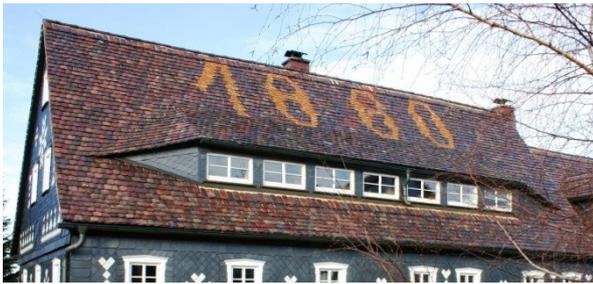
Eine hartgebrannte gut belüftete Ziegelddeckung hat eine sehr lange Lebensdauer. Das beweist nebenstehendes Beispiel.

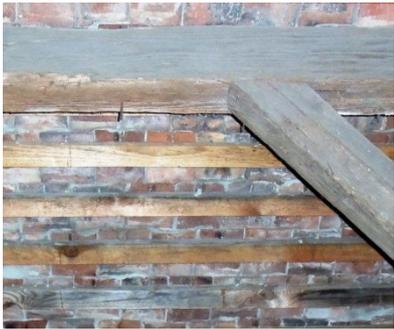
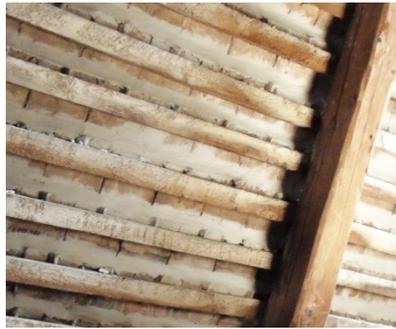
Kleine Fehlstellen in einer plattenförmigen Ziegelddeckung lassen sich relativ einfach durch das Einschleiben gleichartiger Altziegel und das anschließende unterseitige Vermörteln beheben.

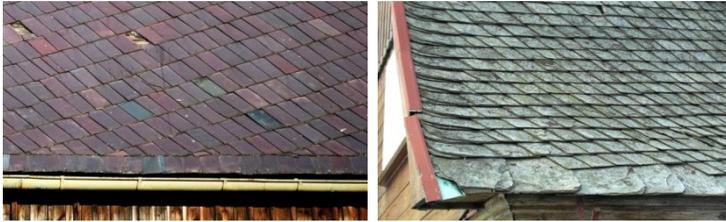
Abb. C-17 Roter Schiefer in verschiedenen Farbnuancen (Weiß) / „Reichenberger“ Schiefer (Kryštofovo Údolí)

„Reichenberger“ Schiefer: Der Glimmerschiefer bei Železný Brod (Eisenbrod) wurde in der 2. Hälfte des 19. Jahrhunderts in ca. 60 Steinbrüchen gewonnen. Nach 1900 ging der Schieferabbau allmählich zurück.¹⁰⁴ Die Blättrigkeit des Materials erforderte eine größere Plattendicke.

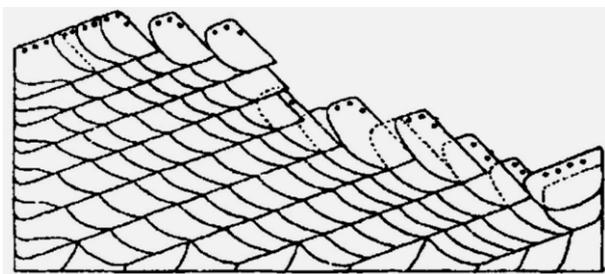
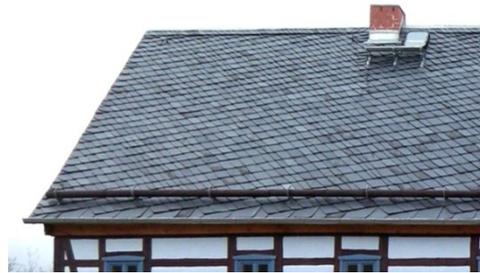
Altdeutsche Deckung: lebendige Verlegung mit unterschiedlich großen Steinen, nach oben in der Größe abnehmend, auf vollflächiger Holzschalung und Vordeckung für Regensicherheit (anfangs Teer-, später Bitumenpappe), i.d.R. in Doppeldeckung ausgeführt

Abb. C-18 altdeutsche Deckung mit Gebindeanstieg und eingebundenen Rändern (Zeichnung aus Mittag, M. (1952). *Baukonstruktionslehre*. Gütersloh: C. Bertelsmann Verlag, bearbeitet) / altdeutsch gedecktes Dach in Krumhermsdorf (Sächs. Schweiz)

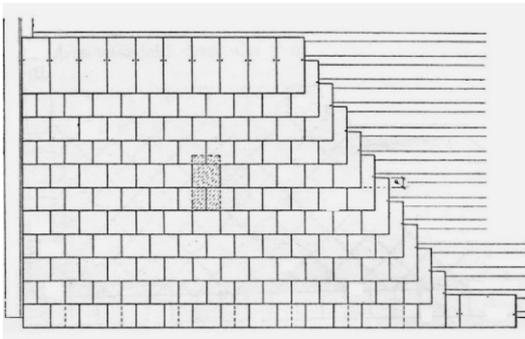
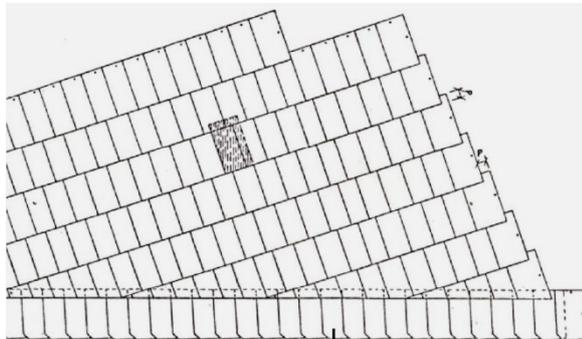
Abb. C-19 Englische Doppeldeckung, ohne Gebindeanstieg auf Dachlattung genagelt (Zeichnung: Vojtisek)

Deutsche Einfachdeckung mit Gebindeanstieg, Dachränder aufgelegt (Zeichnung: Vojtisek)

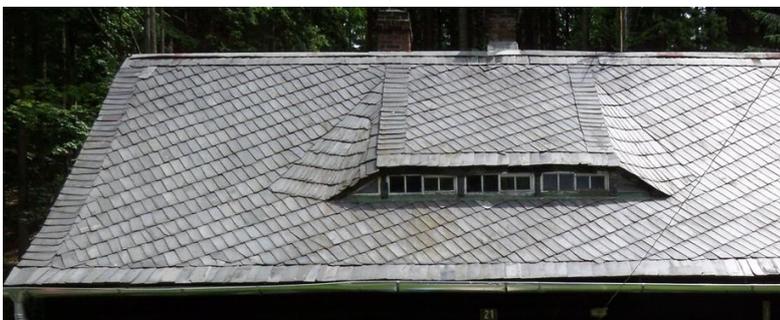
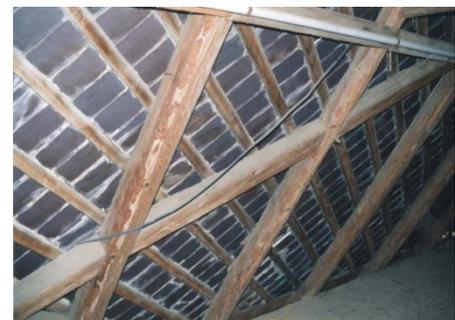
Abb. C-20 Deutsche Einfachdeckung mit Gebindeanstieg und aufgelegtem Rand

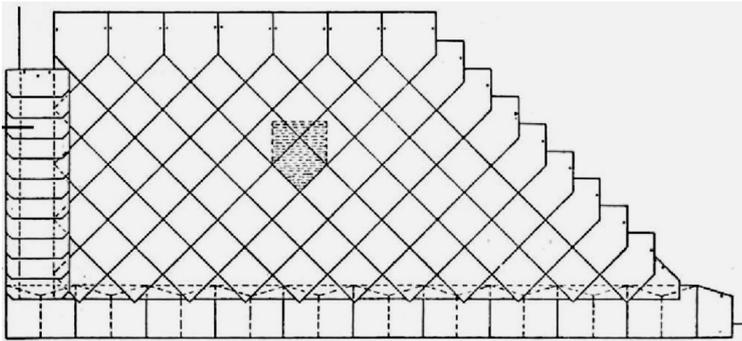
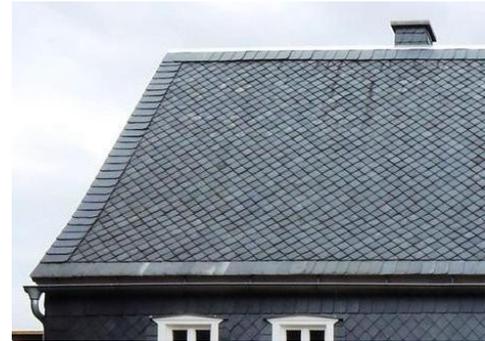
Spitzwinkelschablonendeckung: Spitzwinkelschablonen gibt es in verschiedenen Größen. Sie werden ohne Gebindeanstieg verlegt, die Dachränder bestehen in großen Rechteckplatten (aufgelegter Rand).

Abb. C-21 Deckung mit fünfeckiger Spitzwinkelschablone (Zeichnung: Vojtisek)

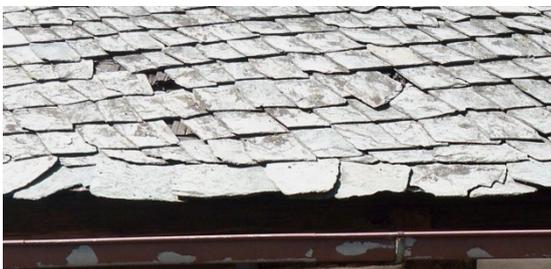
Abb. C-22 Beginnender Verfall einer Schieferdeckung

BAUSCHÄDEN: Ein häufiger Schaden entstand durch die Korrosion der Schiefernägel, die der „saure Regen“ noch beschleunigte. Schiefer lockerten sich und boten dem Wind Angriffsfläche. Das Naturmaterial konnte dadurch brechen. Fehlstellen und die Alterung der Unterlagspappe führten zu Folgeschäden an der Schalung und der Dachkonstruktion. Oft zu beobachten ist auch die unterseitige Verwitterung der Schieferschablonen durch Kondenswasser (Tauwasser), das sich in Folge der Beheizung des Obergeschosses an der kalten Dachunterseite niederschlägt.

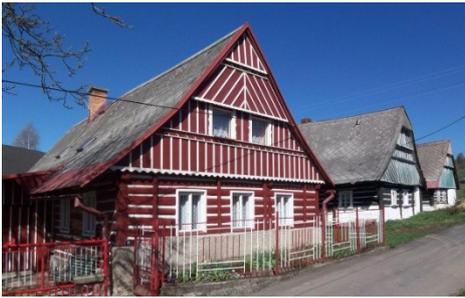
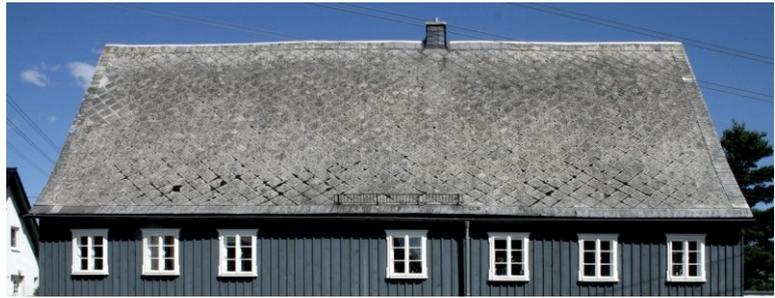
Abb. C-25 mit „Eternit“ gedeckte Häuserreihe in Hrubá Horka / patinierte, teilweise bemooste Dachfläche in Weifa

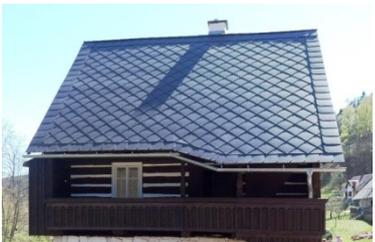
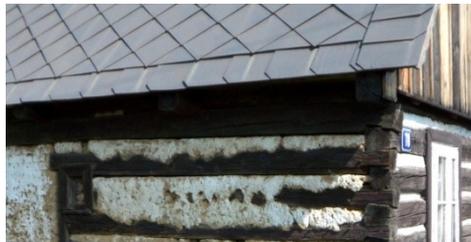
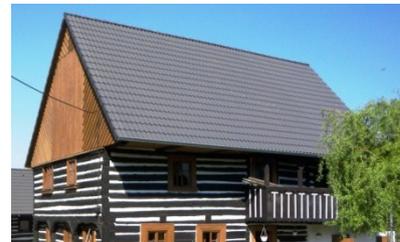
Abb. C-26 Neue schieferfarbene Faserzementdeckungen: in Abb. links und Mitte als Schindeln, in Abb. rechts als gewellte Bahnen

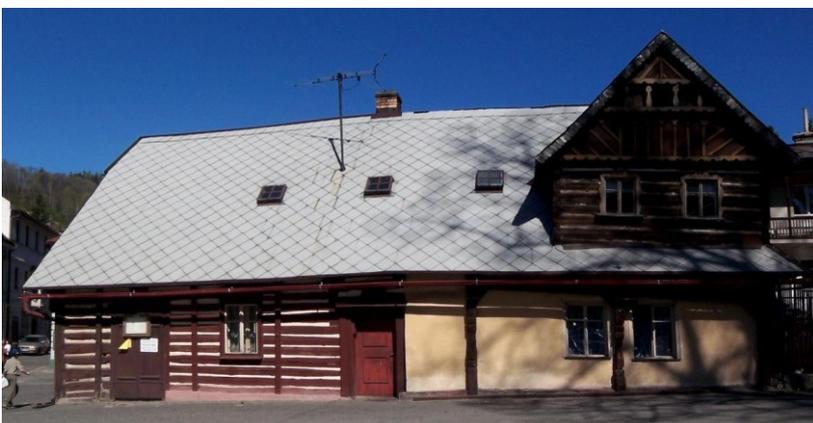
GESTALTUNGSFEHLER: Nebenstehend wird ein wesentlicher Gestaltungsfehler gezeigt, der für alle mit Platten oder Schablonen gedeckten Dachflächen gilt:

Die Deckplatten, hier Faserzement, wurden an Ortsgang und Traufe bis an die Kanten verlegt und einfach abgeschnitten. Es fehlt die gewohnte Fassung der Dachfläche durch einen abschließenden aufgelegten Rand.

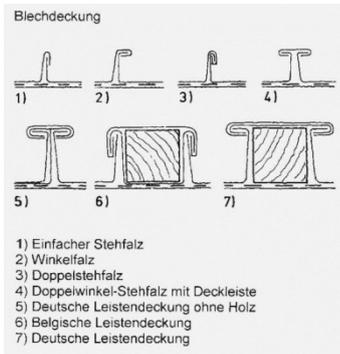
BAUKUNDE: Blei- oder Kupferdeckungen waren auf öffentlichen Gebäuden schon üblich, bevor auch Profanbauten mit Blechen, vorwiegend aus Zinkblech, gedeckt wurden. Beim ländlichen Bauen hat sich diese geschlossene Deckungsart vor allem in windexponierten Lagen bewährt und verbreitet. Die Blechbahnen wurden parallel zu den Sparren verlegt und an den Stößen gefalzt. Diese Falze blieben stehen (Stehfalz) oder wurden umgelegt (liegender Falz). Eine weitere Form der Ausführung ist die Latten- oder Leistenfalzdeckung: Hier stabilisiert eine eingelegte Holzleiste den Blechfalz. In Verbindung mit der Blitzfangstange auf dem First wirken die Falze blitzableitend.

Abb. C-28 Details Blechfalzdeckung¹⁰⁸

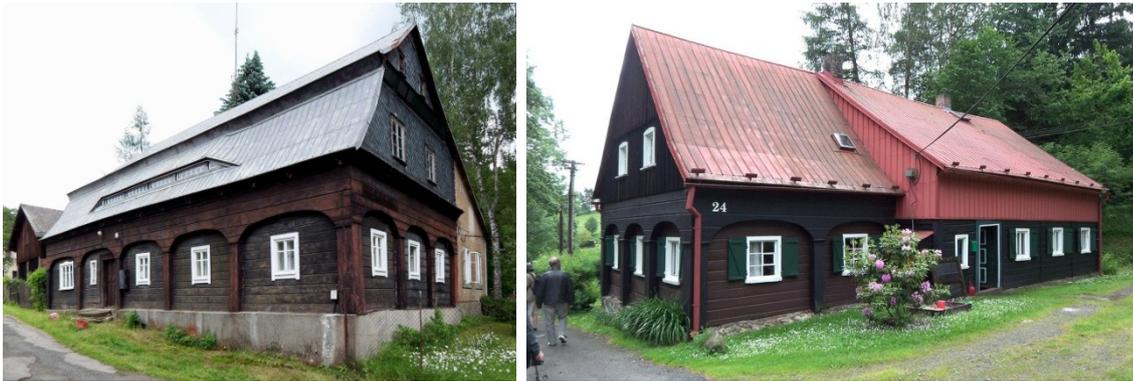
Abb. C-29
Blechdächer
in Vlčí hora

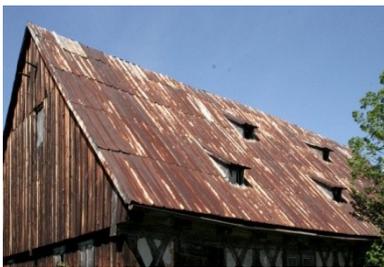
Abb. C-30 korrodierte Profilblechdeckung (mit Schleppgauben), Marczyce (PL, 2012)

BAUSCHÄDEN: Die schweflige Säure im sogenannten „sauren Regen“¹⁰⁹ setzt den metallenen Dachflächen am meisten zu. Die damit verbundene Korrosion verursacht Undichtheiten, die zu Folgeschäden an der gesamten Dachkonstruktion führen. Vorstufe dieser Schäden ist das Verwittern der Schutzanstriche. Eine Korrosion der Dachflächen durch unterseitig „angreifendes“ Tauwasser kann infolge einer unzureichenden Belüftung der Flächen, auch durch einen späteren und falsch ausgeführten Dachausbau auftreten. Undichtheit entsteht auch durch das partielle Abbrechen der Falze.

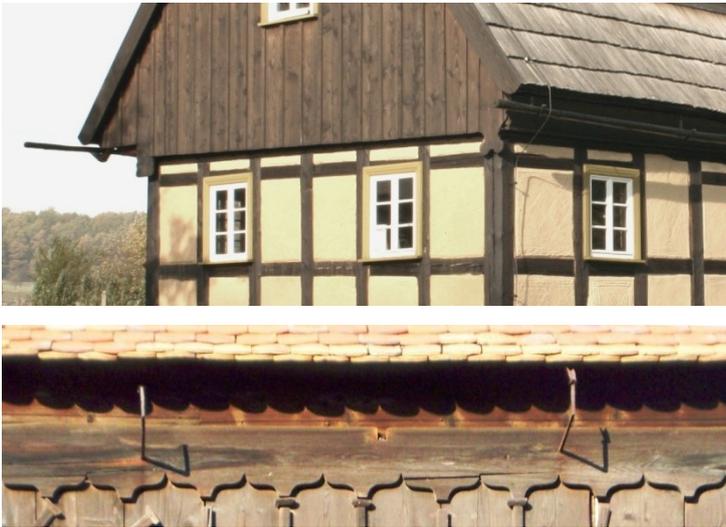
Abb. C-32 Holzdachrinnen (Bertsdorf) / wandbefestigte Rinnhaken (heute wiederhergestellt, Ebersbach)

BAUSCHÄDEN: Holzdachrinnen verwitterten mit der Zeit und mussten regelmäßig erneuert werden. Metallische Dachentwässerungsanlagen korrodieren, wieder vor allem i.V.m. schadstoffhaltigem Regen. Entstehen Undichtigkeiten und fließt Regenwasser unkontrolliert ab, hat das für die Fassaden der Häuser langfristige verheerende Folgen.

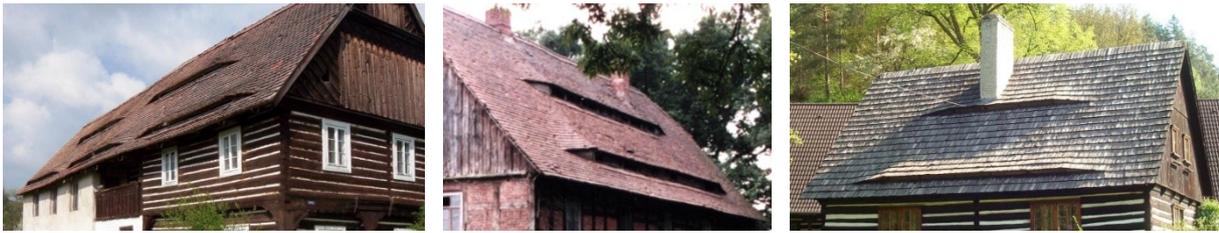
Abb. C-35 Lüftungs„bänder“ in Höhe der Dachgeschoss- bzw. Spitzbodenfußböden Lhota (Ústecký kraj), Wartha (Landkreis Bautzen) und Bukovec (Okres Česká Lípa/Foto: J. Cieslak, bearbeitet)

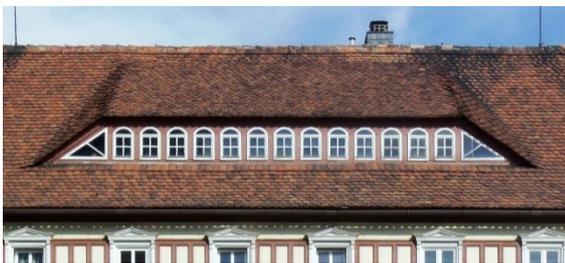
Abb. C-38 Hecht wird deutlich zum Belichtungselement (Oderwitz)

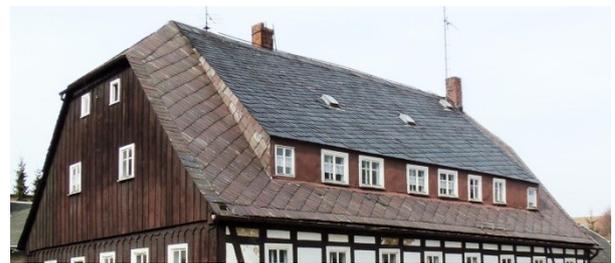
Abb. C-39 am First ansetzende lange **Schleppgaube** in Neugersdorf

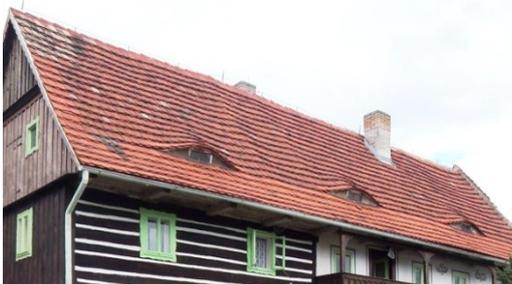
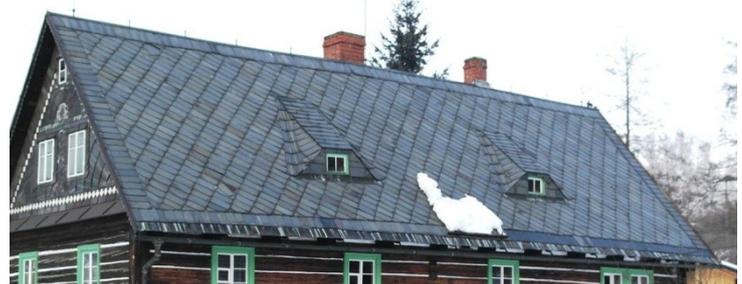
Abb. C-40 **Fledermausgauben**: „fließend“ im Ziegeldach (Starý Týn) und kantiger im Schieferdach (Kryštofovo Údolí)

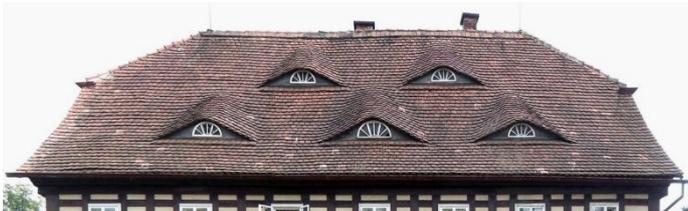
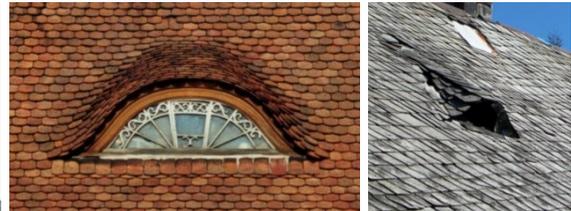
Abb. C-41 Als „**Ochsenaugen**“ bezeichnete Sonderform der Fledermausgauben (Den Namen geben die (halb)runden Fenster), in Ziegelddeckung (Großschönau) / in Schieferdeckung (Železný Brod)

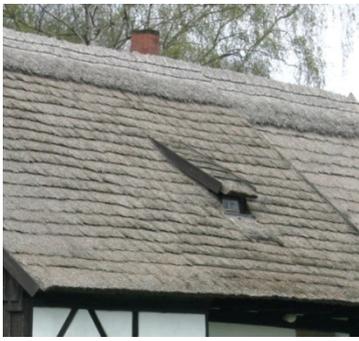
Abb. C-42 Schleppgaube (Schönbach)

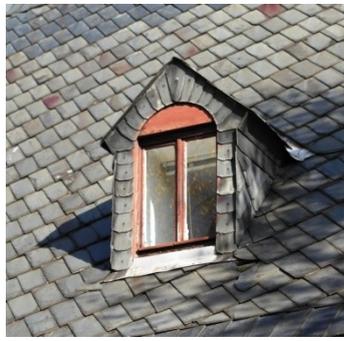
Satteldachgauben (Walldorf / Rumburk)

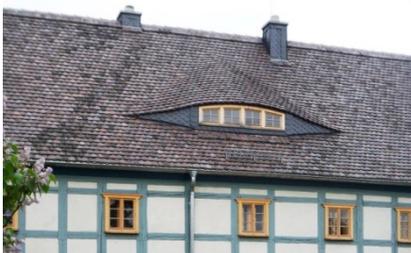
Abb. C-43 Fledermausgaube im Biber-schwanzdach, Stirnseite verschiefert (Neukirch)

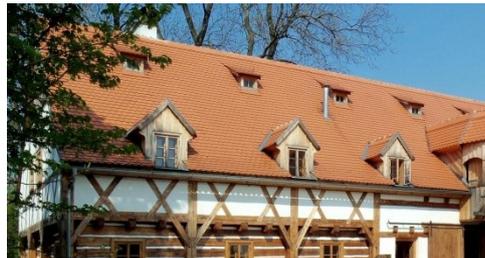
Abb. C-44 Schlepp- und Satteldachgauben, Stirnseiten mit Holzdeckleistschaltung verkleidet (Jindřichovice)

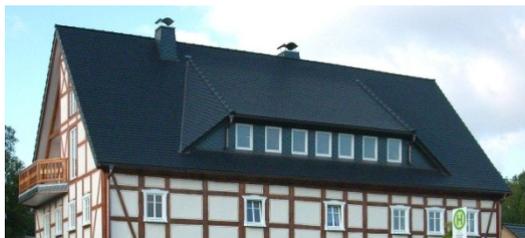
BAUFEHLER/ GESTALTUNGSFEHLER: Bei diesem Hecht auf einem mit Biber-schwänzen gedeckten und für eine Nutzung ausgebauten Dach kommen einige Gestaltungsfehler zusammen: Die seitlichen Stirndreiecke sind genauso hoch wie breit, die Kehlen sind geschnitten und mit Blech hinterlegt, die Hechtgrate sind wulstig mit Firstziegeln gedeckt und die stehenden ungeteilten Fensterformate in der gleichen Größe wie die Obergeschossfenster machen sich wichtig. Der große und in den Proportionen nicht ausgewogen gestaltete Hecht wird zum Fremdkörper.

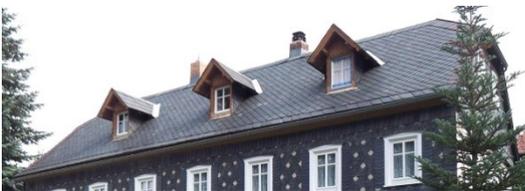
Bedrohliche „Dachparade“: Die Entstellung, die zu große Dachüberstände am Hauptdach bewirken, tritt erst recht bei Satteldachgauben ein. Diese hier wurden mit Pfetten und Flugsparren „ausgerüstet“. Die Kehlbleche drängen sich optisch auf. (Wobei man hinterfragen muss, ob hier nur der um 1900 beliebte Heimatstil instand gesetzt wurde. Dagegen spricht die Gestalt des Hauptdaches.)

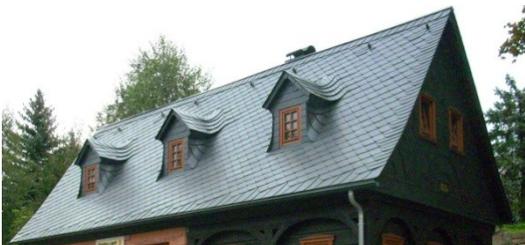
Das Ausdecken der Kehlen ist fachlich richtig, wirkt jedoch auf der kleinen Dachfläche sehr wuchtig. Letztendlich sind es jedoch die realisierten Fenster, die das gewohnte Bild erheblich verändern.

Abb. C-45: keine angemessene Hechtgestaltung

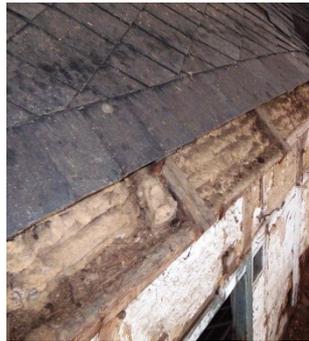
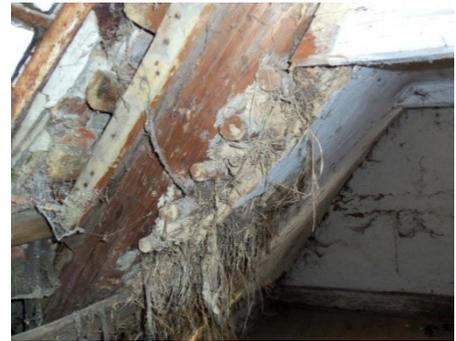
Abb. C-49 links: Zwischensparrendämmung aus Strohlehm-Wickelstaken / rechts: An der Sparrenunterseite montierte Holzstangen, mit Strohlehm ausgeworfen und verputzt

Wobei ein Dachgeschossausbau, vor allem beim einstöckigen Haus, schon früher vorgenommen wurde. Ein Grund war zusätzlicher Bedarf an (unbeheiztem) Schlafraum. Die mit Holz und Lehm, später mit verputzten Holzwolleleichtbauplatten ausgebauten Dachflächen boten auch Schutz vor großer Sommerhitze und einen gewissen Brandschutz. Eine aus heutiger Sicht ausreichende Wärmedämmwirkung hatten diese Konstruktionen jedoch nicht.

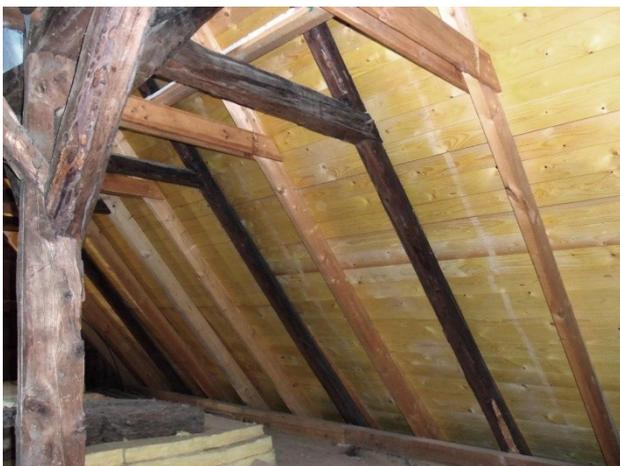
Abb. C-50 vorhandene Sparren durch zweite Sparrenlage „unterstützt“

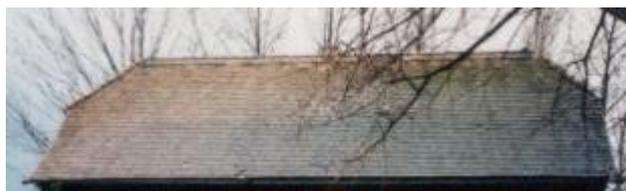
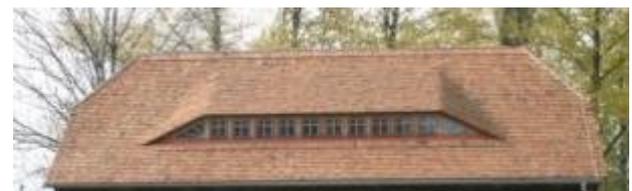
Abb. C-53 Vor dem Dachausbau 1998 (Foto: Schreiber) / nach dem Dachausbau 2005

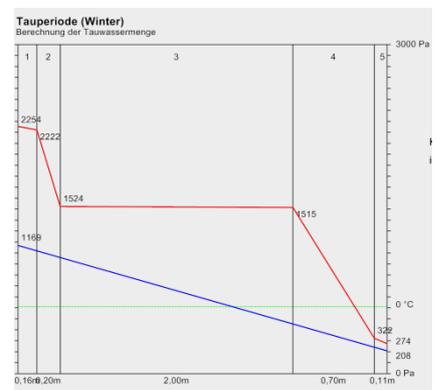
Abb. C-51 Glaserdiagramm zum vorgeschriebenen Bauteilaufbau

Also sind Dachflächenausbauten bei vorhandener Platten- oder Blechdeckung mit (dampfdichtem) Unterdach (Bitumendachbahn) nur als **Warmdach** zu realisieren. Nach den Vorgaben der DIN 4108-3 wäre dabei raumseitig unterhalb der Dämmung als luftdichte Ebene eine dampfdichte Sperre ($s_d \geq 100 \text{ m}$) einzubauen. Diese Dampfsperre hat jedoch zwei entscheidende Nachteile: Zum einen ist ein dauerhaft funktionssicherer Einbau ohne Leckagen aus baupraktischer Sicht kaum realisierbar. Zum anderen verhindert sie das Austrocknen der Baufeuchte im diffusionstechnischen Umkehrfall.
