C.4 Fußböden

C.4.1 Lehmfußboden

C.4.2 Stein-, Ziegel-, Fliesenfußboden

C.4.3 Holzfußboden

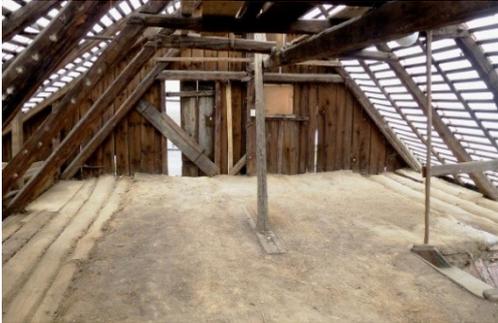
Abb. C-115 Lehmschlag auf Holzschwarten (Seifhennersdorf, Foto: J. Cieslak)

Noch häufig vorhanden ist auch ein Lehmschlag auf der obersten Geschossdecke zum Dachraum hin, der vor allem dem Schutz gegen Feuergefahr diente.

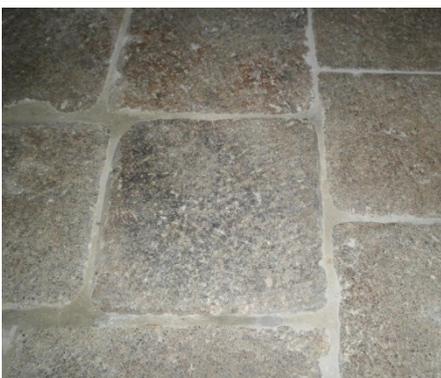
Abb. C-116 Granitboden („Krustenplatten“)

BAUKUNDE: Strapazierfähiger wurden die Fußböden im Erdgeschoss, wenn der regional anstehende Naturstein, vor allem Granit und Sandstein, dafür verwendet wurde. Anfangs verlegte man regellos Lesesteine und kleine gebrochene Platten. Große, an den Rändern und oberseitig, behauene Rechteckplatten (Krustenplatten) wurden im Verband verlegt. Solche Beläge finden sich im Hausflur, im Gewölbe und in der Blockstube. Der Stubenofen stand darauf.

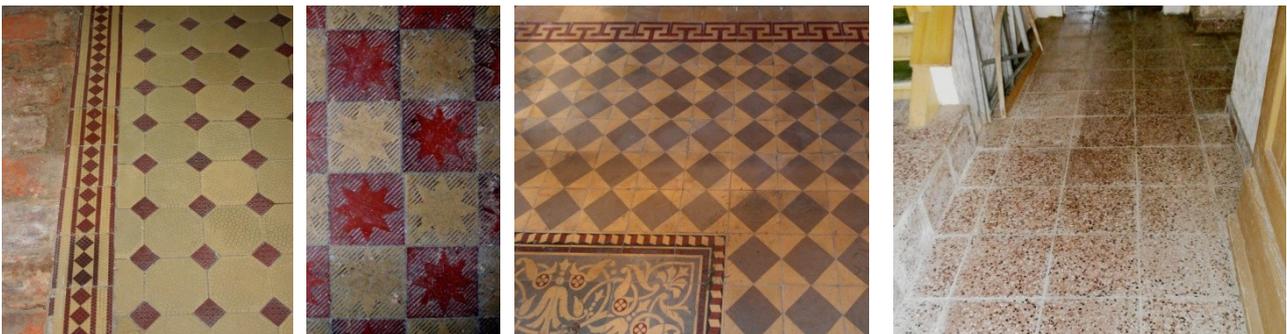
Abb. C-117 Zementfliesen in verschiedenen Formen, Farben und Verlegemustern / Terrazzoplattenbelag aus den 70er Jahren

Dem Zeitgeschmack folgend wurden etwa ab dem ausgehenden 19. Jahrhundert die rohen Böden mit Zementfliesen überdeckt oder verschwanden unter Terrazzobelägen. In den 70er Jahren setzte ein massiver Verlust an Natursteinböden ein. Die Platten wurden komplett entfernt und durch Terrazzoplatten oder Klinkerriemen ersetzt. Nach 1990 zogen Fliesen in die Flure ein.

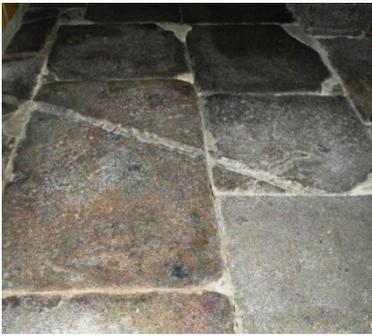
Abb. C-118 Granitplatten mit Gebrauchsspuren

BAUSCHÄDEN: Natürlich führte die jahrhundertlange Nutzung der mehr oder weniger harten Steinböden zum Abrieb der Oberflächen und zu Unebenheiten. Diese Tatsache kann als Mangel eingestuft werden oder aber als liebenswerte Lebensspur unserer Vorfahren. Hin und wieder gibt es Fehlstellen im Natursteinbelag, der auf jüngere Baumaßnahmen zurückzuführen ist, z.B. den Einbau zusätzlicher Grundleitungen oder von gemauerten Kochkesseln einschließlich Gründung. Vor allem in Ställen bildeten sich durch die hohe Salzbelastung zumindest Beläge an den Steinrändern aus.

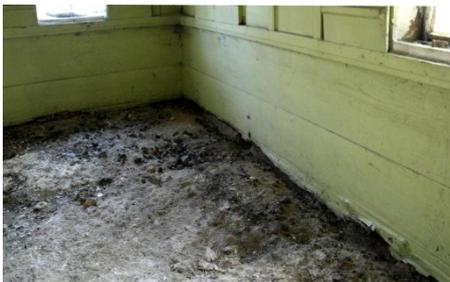
Abb. C-119 Dielung und Balkenlage in der Stube entfernt. Erkennbar ist das „Anwachsen“ des Erdreiches im Lauf der Zeit durch Kehricht von oben oder evtl. durch Wühlmäuse.

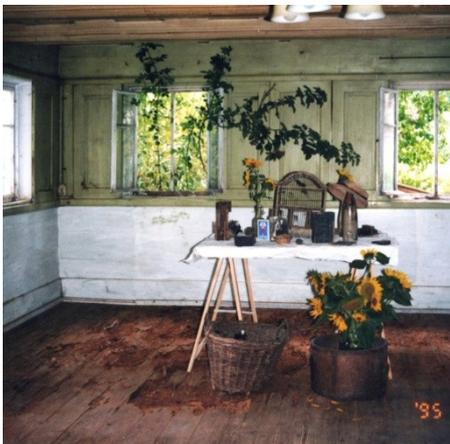
Abb. C-120 durch Braunfäule zerstörte Holzdielung in der Blockstube

BAUSCHÄDEN: Dielenböden unterliegen je nach Holzart einem mehr oder weniger großem Verschleiß. Bei großen Deckenbalkenabständen kommt es vor, dass Nutspund-Verbindungen, vorgeschädigt durch Abnutzung oder Holzschädlingbefall, brechen. Die thermische Beanspruchung der Stubendielung durch die oberseitig anliegende warme Raumluft und die unterseitige unmittelbare Nähe zum Erdreich führte zu Tauwasserbildung und Durchfeuchtungsschäden. Das Bild links zeigt die Situation in einer Blockstube vor der Sanierung nach etwa 6-jährigem Leerstand. Große Bereiche der Dielung sind durch Braunfäule zerstört.

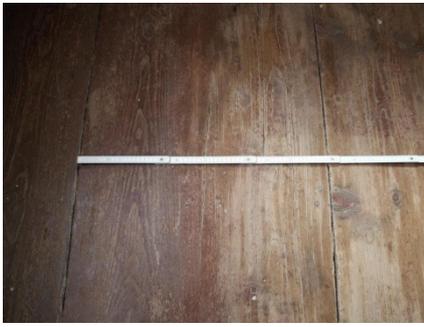
Abb. C-122 Dielenbrett im Obergeschoss: 60 cm breit

Historische Dielenbeläge mit großer Brettbreite sind selten, wertvoll und unbedingt zu erhalten. Sie sollten also während der Bauarbeiten entweder sicher abgedeckt werden oder vorsichtig für den Wiedereinbau ausgebaut und zwischengelagert werden.

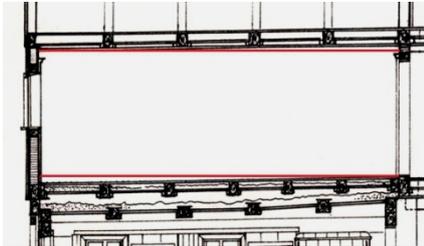
Abb. C-123 Fußboden- und Deckenausgleich?

Zu prüfen ist auch, ob Höhendifferenzen, die durch Verformungen im Traggerüst entstanden sind, ausgeglichen werden müssen. Wenn überhaupt, dann ist der Ausgleich nur raumweise anzuraten. Zu bedenken ist jedoch, dass der Höhenausgleich im Fußboden, evtl. zeitgleich mit einer „Begradigung“ der Decke, einen erheblichen Raumhöhenverlust mit sich bringen kann. Außerdem werden die Höhen der Brüstungen möglicherweise anormal verringert! Ist ein Ausgleich erwünscht, besteht die Möglichkeit, die vorhandene Dielung auszubauen und auf einer ausgleichenden Lattung trittschallgetrennt wieder zu verlegen. Die bestehende Dielung kann auch als Unterbau für einen (schallmindernden) Aufbau aus Ausgleichsschüttung und Holzwerkstoffplatten dienen. Auf ausreichende Randabstände zu den begrenzenden Wänden ist zu achten.

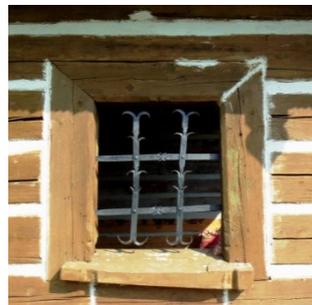
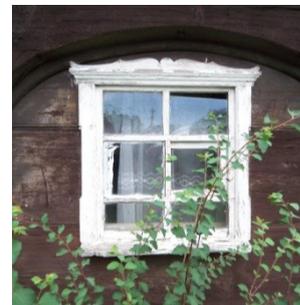
Abb. C-126 Fenster mit Schiebeflügel („Rietschlich“¹⁴⁶) in der Stube

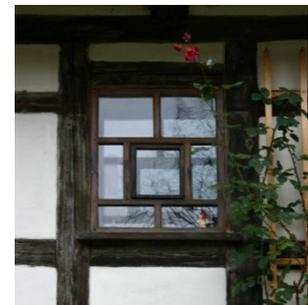
Abb. C-127 Drehflügel Fenster im Fachwerkobergeschoss

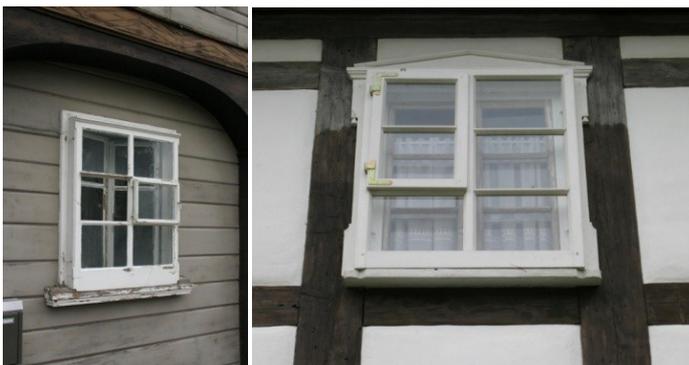
Abb. C-131 Winterfenster an Blockstube und Obergeschoss

In der kalten Jahreszeit war es üblich, vor die Einfachfenster von außen festverglaste Fensterrahmen zu montieren. Nur einige waren mit kleinen Lüftungsflügeln ausgestattet. Sie wurden mit Wirbeln dicht an die Fensterumrahmungen gepresst und waren ein wirksamer Wärmeschutz. Giebeldreiecke schmückte man mitunter mit besonderen Fenstergruppen. Eine besondere Nutzung des Umgebinderhauses brachte auch Fenster Sonderformen hervor.

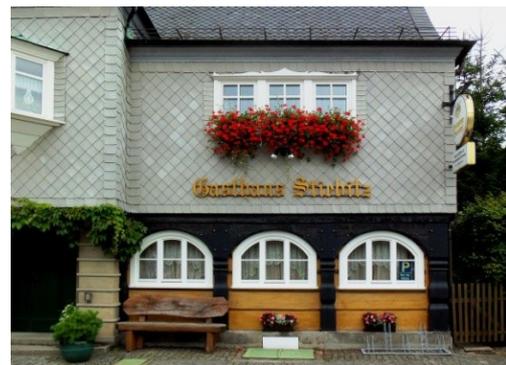
Abb. C-132: Sonderfensterlösung Gaststätte

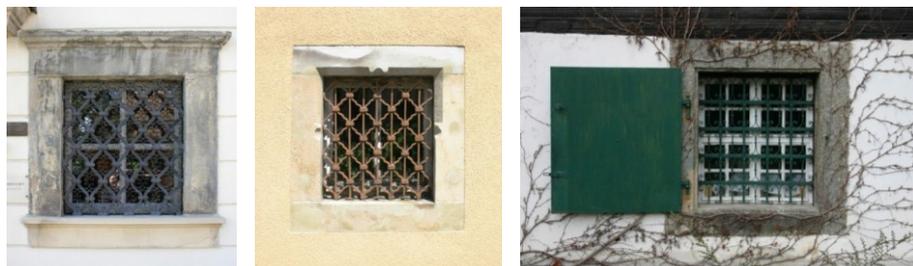
Abb. C-133 Fenstergitter in Großschönau und Hirschfelde

Schutz vor Diebstahl war schon immer nötig. Fenstergitter, fest in den Steingewänden verankert, boten große Sicherheit. Sie wurden einfach und zweckmäßig, später kunstvoll geschmiedet. In der Blockstube konnten die innenliegenden Schiebeläden, „Ritschel“ genannt, nach dem Schließen arretiert werden. Außenfensterläden wurden von innen gesichert, Die Läden boten aber auch Wärmeschutz. Und sie waren modischer Hausschmuck im jeweiligen Zeitstil.

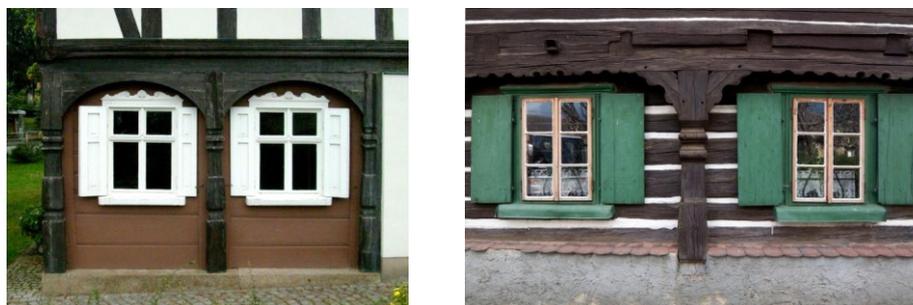
Abb. C-134 Fensterläden in Niedercunnersdorf und Soběnice

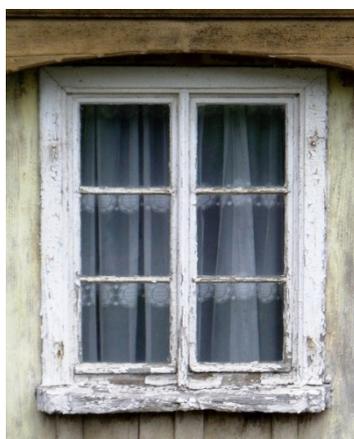
Abb. C-135 Hier kann die Entscheidung nur lauten: Komplette Entfernung aller Farbschichten.

BAUSCHÄDEN: Häufig zu sehen und in diesem Ausmaß vor allem bei lange leer stehenden Häusern: Durch vielfaches Überstreichen ist eine dicke Farbschicht entstanden. Wenn Schlagregen in feine Risse einzieht, quillt das Fensterholz und verursacht weitere Risse. Die Verdunstung des eingedrungenen Wassers wird durch die dicke Farbschicht behindert, der Dampfdruck lässt die Farbe abplatzen. Abgeblätterte Fensterfarbe stellt noch keinen schwerwiegenden Schaden dar, verursacht aber weitere. Durch den zunehmend fehlenden Wetterschutz werden die feingliedrigen Konstruktionsteile zerstört. Am ehesten sind die Wetterschenkel und unteren Flügel- und Rahmenprofile betroffen.

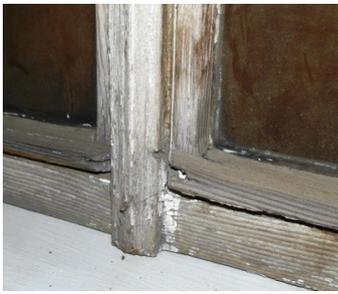
Abb. C-136 zerstörte Wetterschenkel, aufgeplatzte Quersprosse, stark verrosteter Beschlag, bereits mit Fehlstellen

Das zeigt auch nachfolgendes Beispiel. Ein Fenster von 1894 wurde nach 102 „Dienst“jahren leichtfertig aufgegeben. Die Oberflächenbeschichtung war nahezu komplett abgewittert, die Wetterschenkel hatten sich bereits erheblich verformt, die profilierten Quersprossen waren auf- bzw. bereits abgeplatzt, die Holzdübel sowie die kittlos eingesetzte Verglasung gelockert.

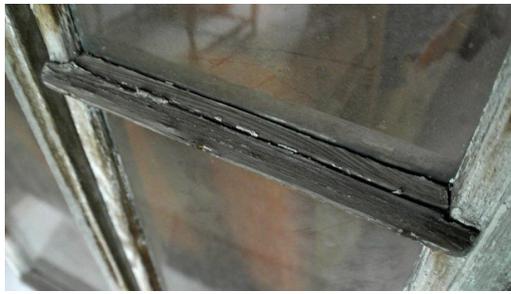
Abb. C-137 gut aufarbeitbares Fenster

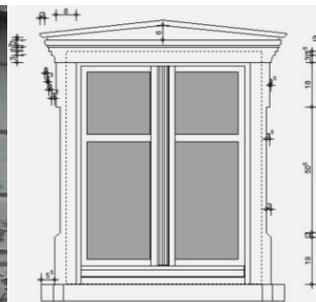
Abb. C-140 Altes Blockstubenfenster (zusätzlich geprägt durch die Leiste für den Einsatz des Winterfensters), die Bauzeichnung und das neue 2-flügelige Isolierglasfenster

Mittlerweile haben verschiedene Tischler in der Region Fenster entwickelt, die, mit Isolierglasscheibe ausgestattet, bessere wärmetechnische Kennwerte besitzen als Einfach- oder Kastenfenster, und trotzdem, zumindest in der Ansicht, denkmal-konform gestaltet sind.

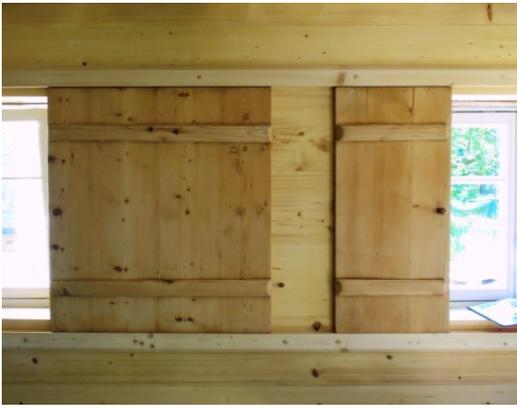
Abb. C-141 reparierter innenseitiger Schiebeladen in einer Blockstube, wirksamer Wärme- und vor allem Tauwasserschutz in der kühlen Nacht und in der kalten Jahreszeit

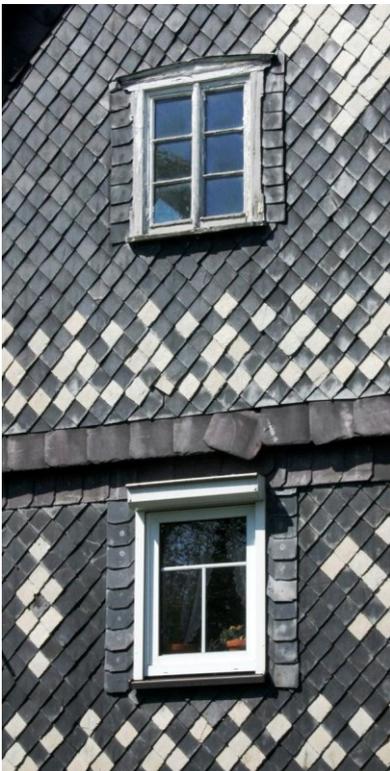
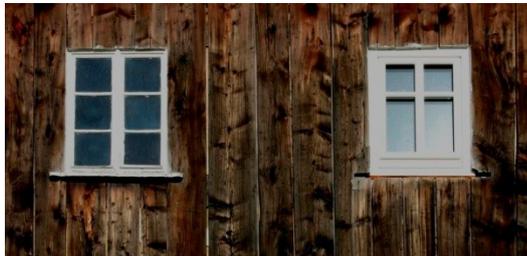
Die nachfolgenden Beispiele zeigen die fatale Wirkung des „modernen“ industriellen Fensterbaus:

Kunststofffenster mit „Alibisprossen“ im Scheibenzwischenraum, dazu der vermeintlich unvermeidliche Rolladen, dazu mit außen aufgesetztem Kasten!

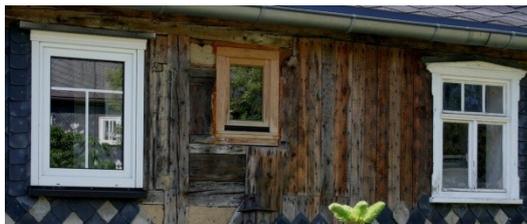
Zu breite Rahmen- und Flügelhölzer vermindern den Lichteinfall erheblich, im gezeigten Beispiel rechnerisch nachgewiesen nahezu um die Hälfte.

Das neue Fenster ist nur noch eine einfache „Skizze“ des ehemals drei-flügeligen Fensters.

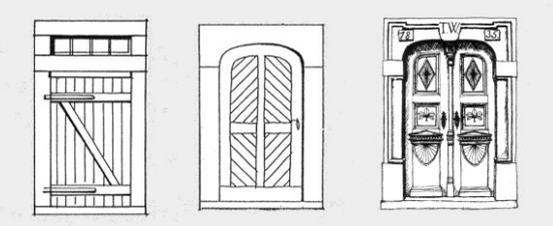
Abb. C-144 Stalltür / Hoftür / Haustür

BAUKUNDE: Die Außentüren einschließlich ihrer Gewände aus Holz oder Stein wurden dem Zweck, dem sie dienten, entsprechend angemessen gestaltet. Einfache Latten- oder Brett Türen schlossen die Tiere im Stall ein, die Tür zum Hof war schon aufwändiger hergestellt. Besonders liebevoll und sorgfältig wurden die Hauseingangstüren gearbeitet und gepflegt. Im Türstock konnte man das Baujahr und/oder die Initialen des Bauherrn finden.

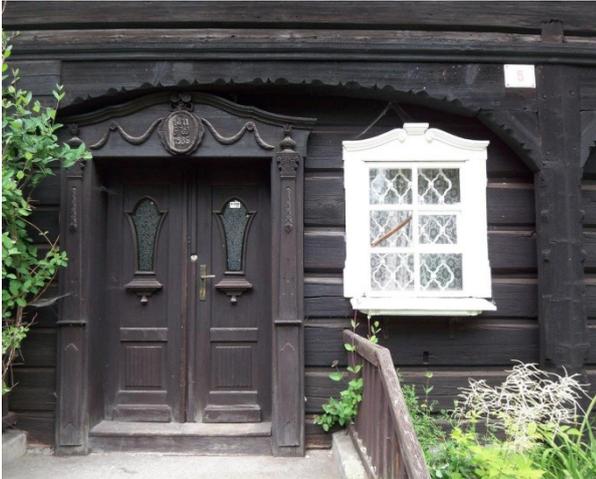
Abb.: reich verzierter Holz Türstock in **Viči hora** Kytov

Hölzerne Türstöcke in Block- oder Fachwerkwänden, sowohl der Stall- als auch der Haustür sind noch vergleichsweise oft in Nordböhmen zu finden. Auf deutscher Seite überwiegen Türstöcke aus Granit oder Sandstein.

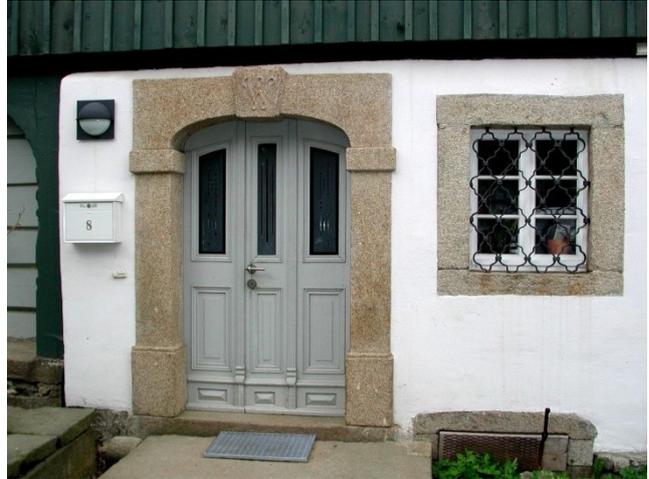
Abb.: Granittürstock mit der Initialen „W“ in Weifa

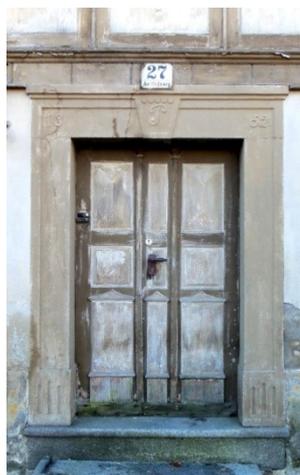
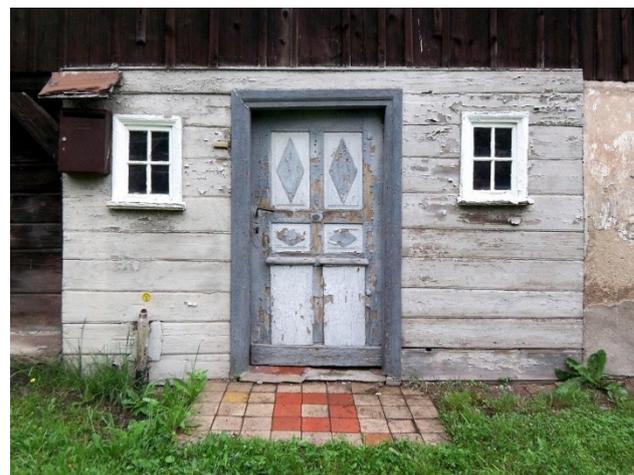
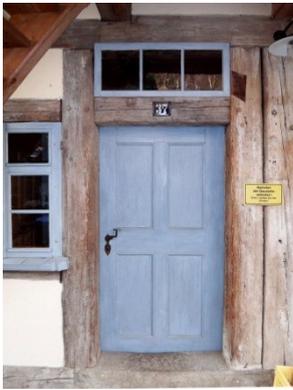
Abb. C-147 zwei Beispiele aus Seiffenhennersdorf

Wie bei den Fenstern bestehen die Hauptschäden der Türen im Verlust des wetterschützenden Anstriches und der damit verbundenen Zerstörung des Türblattes oder seiner Gliederungselemente, vor allem im unteren und damit dem Spritzwasser ausgesetzten Bereich. Durch das zwangsläufig am Eingang befestigte Gelände lässt sich Spritzwasser kaum abstellen.

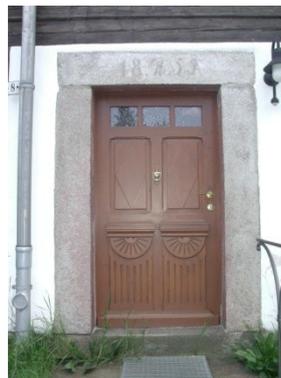
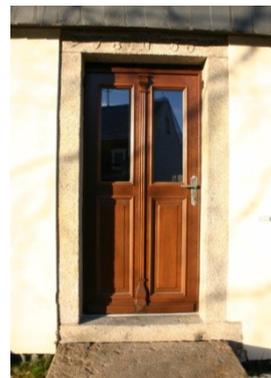
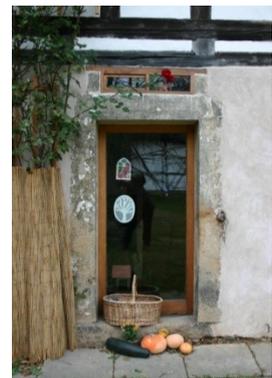
Abb. C-150 zunehmende Verglasung

Wenn die Großform des Hauses bewahrt wird, muss es auch möglich sein, in Verbindung mit der Nutzungsänderung des hinter der Tür liegenden Raumes die überlieferte Türform zu modifizieren, etwa durch zunehmende bis vollständige Verglasung oder durch eine zeitgemäße minimalistische Ausführung.

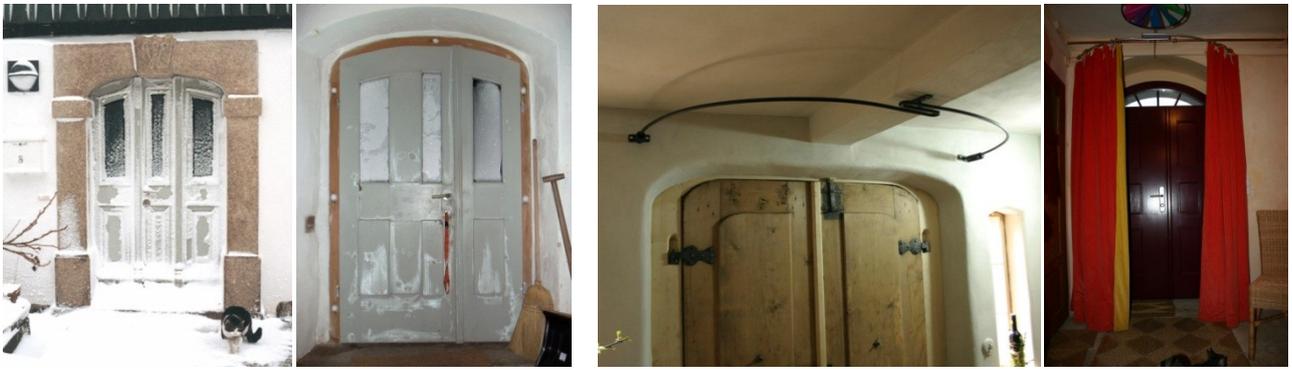
Nachfolgend wird eine Haustür gezeigt, bei der die ursprüngliche luftdurchlässige Türhangesituation (Angel-Band-Beschlag, Angel in Gewände verbleit) durch einen relativ winddichten neuen Blendrahmen ersetzt wurde.

Abb. C-152 vereiste Beschläge und Scheiben

Abb. C-153 Belastung der Außentür / eine Portiere als einfache und wirksame Gegenmaßnahme

Eine einfache, kostengünstige und leicht praktikable Abhilfe schaffen Portieren, die vor der Außentür montiert werden. Mit schweren Wollstoffen ausgestattet, reduzieren sie in geschlossenem Zustand die Raumtemperatur in unmittelbarer Umgebung der Haustür erheblich.

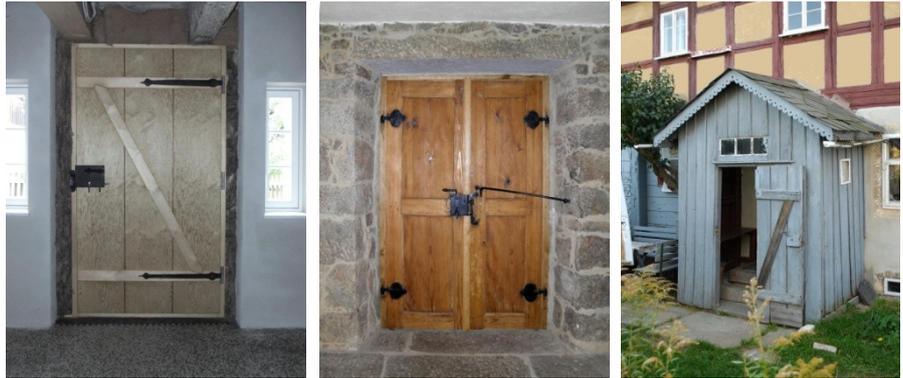
Innentüren können auch durch innen-seitige Aufdoppelung mit Holz einschließlich dünner Dämmschicht, z.B. Holzweichfaser, wärmetechnisch verbessert werden. In Verbindung damit darf aber eine Lösung für die anschließend von der Raumluft bevorzugte Wärmebrücke „Steingewände“ nicht vergessen werden. Abhilfe schafft hier schon das Aufkleben einer dünnen Schicht aus organischem tauwasserresistentem Schaumkunststoff (nicht schön, aber wirksam).

Abb. C-154 aufgedoppelte Außentür /neuer Blendrahmen für zweiflügelige Haustür / Vorhaus

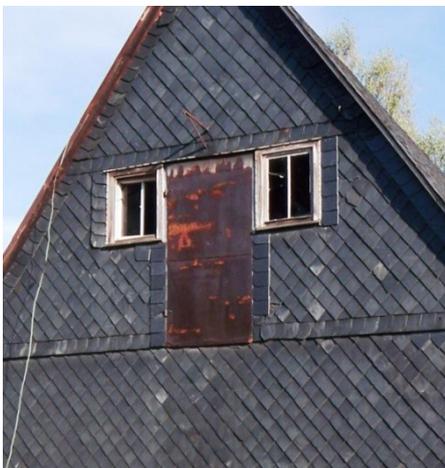
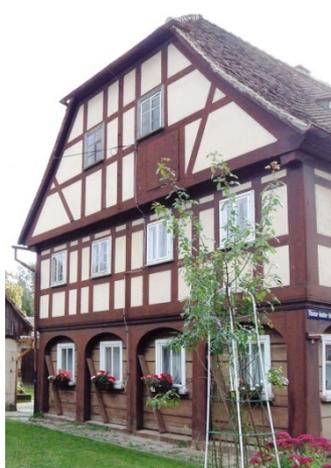
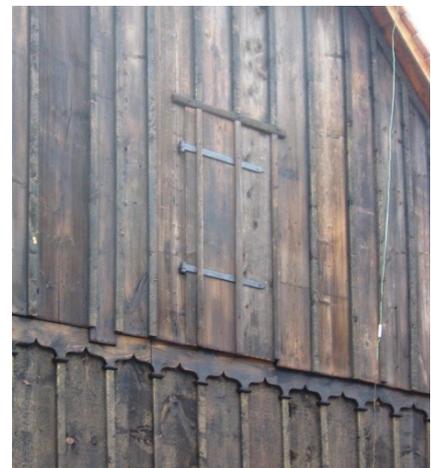
Abb. C-155 einfache Verriegelung

Abb. C-156 Abbildungen von links nach rechts: verblechte Brettluke vor der Instandsetzung in Ebersbach / Luke im Brüstungsbereich einer Sichtfachwerkwand, farblich dem Holzwerk angepasst, in Großschönau / wenig auffällig integrierte Luke in Ebersbach

Zu den Fassadenöffnungen gehören auch die Brettluken, die in die Außenwand eingebaut wurden, um Lasten auf einfachem Weg in den Dachboden zu heben. Bei nicht ausgebautem Dachgeschoss muss man im Rahmen von Reparaturarbeiten nur für Wettersicherheit sorgen, sowohl für die Luke selbst als auch für den dahinter liegenden Raum. Das geschieht am oberen Rand wie bisher am besten mit kleinen Verdachungen.

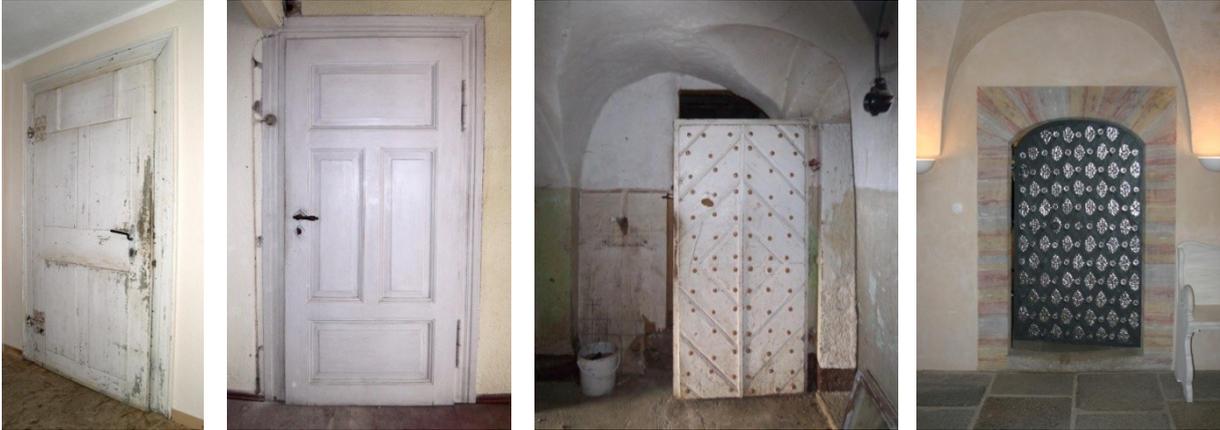
Abb. C-157 verlängertes Türblatt / Gründerzeittür / blechbeschlagene Stalltür / kunstgeschmiedete Gewölbetür

BAUKUNDE: Die Durchgangshöhe vieler historischer Innentüren im Wohn- oder Wohnstallhaus war mit ca. 1,70 m relativ niedrig. Wollte man das ändern, wurden die Zargen und Türblätter einfach verlängert (Abb. links). Die lichte Höhe der bei Modernisierungen eingebauten industriell gefertigten Kassettentüren entspricht mit etwa 1,80 bis 1,90 m auch nicht dem heutigen Standard. Nicht alle Innentüren erneuerte man dabei, vor allem jedoch die Zugänge zu den „guten“ Oberstuben (Abb. Mitte links). In vielen ehemaligen Bauern- oder Weberhäusern sind heute noch Türen aus unterschiedlichen Bauzeiten nebeneinander zu sehen. Dieser Zustand vermittelt ein lebendiges Bild der Hausgeschichte und sollte erhalten werden. Am längsten hat sich die breite niedrige Tür zur Blockstube erhalten. Hier passte gar keine Normtür, der Umbau wäre zu aufwändig gewesen. Wurden Innentüren bei Umbauten überflüssig, verwendete man sie an anderer Stelle weiter. Gegebenenfalls wurden nur neue Zargen gebaut. Kostengünstiges und materialsparendes Bauen war einfach üblich. Schön und erhaltenswert sind auch die mit Eisen beschlagenen (Abb. Mitte rechts) oder teilweise prächtig geschmiedeten Eisentüren (Abb. rechts: Faktorenhaus), die zu den Gewölben führen und dem Brandschutz dienen.

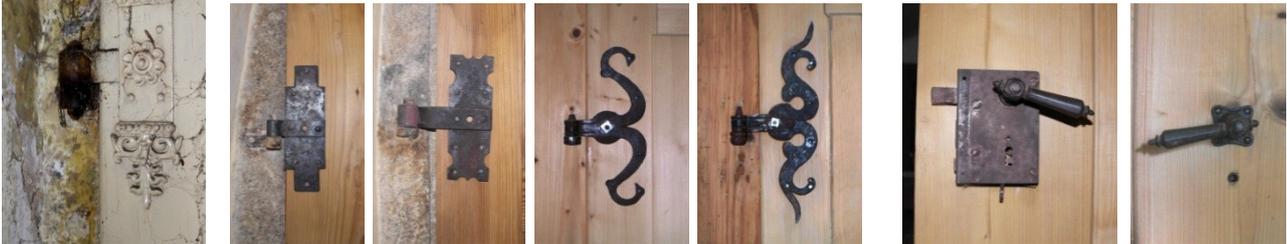
Mit der Entwicklung der Türblätter wurden auch die Beschläge verfeinert. Wer in seinem Haus noch alte geschmiedete Beschläge findet ist „reich“. Denn im Handel sind zwar heute Nachbildungen wieder erhältlich, aber sehr teuer.

Abb. C-158 Lappenbänder, Spiralbänder, Kassettenschloss / Türdrücker, Türdrücker mit Rosette

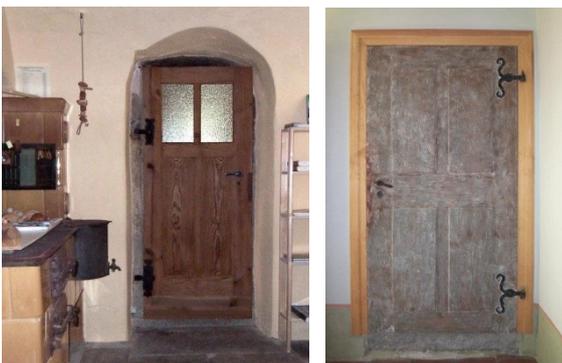
Abb. C-160 links: jüngeres Tüblätt aufgrund der Erhöhung der Durchgangshöhe, Weiterverwendung der alten Beschläge / rechts: Freilegung einer älteren Farbfassung, neue Zarge

BAUSCHÄDEN: Die Schäden an Innentüren und Zargen beschränken sich in der Regel auf Abnutzungen von Anstrich und Holz im Griffbereich. Es kann auch ein Nagekäferbefall vorliegen. Im schlimmsten Fall verursachen Bauwerksverformungen die Verformung der Zarge. Das Türblatt wurde dann aber meist durch Hobeln des Anschlagfalzes und ggf. durch Unterlegscheiben unter den Bändern der geänderten Situation angepasst. Durch die heutige Zentralheizungswärme trocknen die Innentüren derart aus, dass die Anstrichschichten an Brettstößen und Kassettenrändern reißen.

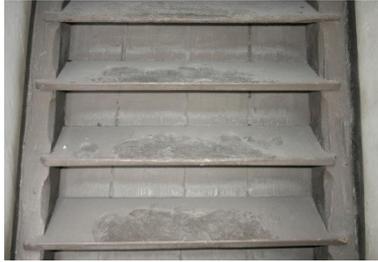
Bei der älteren Form werden die Stufen in Wangennuten **eingeschoben**. Vorhölzer verhindern das Durchschieben der Stufen beim Begehen.

Abb. C-161 eingeschobene Trittstufen

In beiden Fällen war ein sogenannter Untertritt gegeben

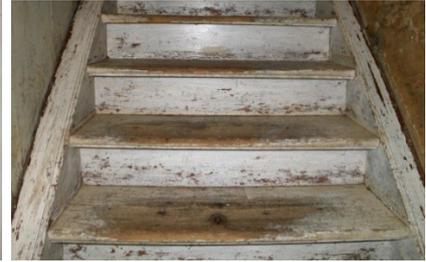
Am häufigsten sind Wangentreppe zu finden, bei denen die Trittstufenaufleger in die Wangen **eingestemmt** wurden. Ein Verschieben der Stufen ist so nicht möglich. Hinzu kamen die hinter die Stufenvorderkante zurückgesetzten Setzstufen.

Abb. C-162 eingestemmt Trittstufen

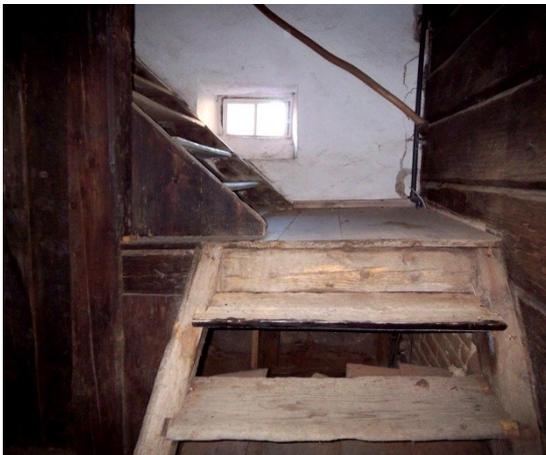
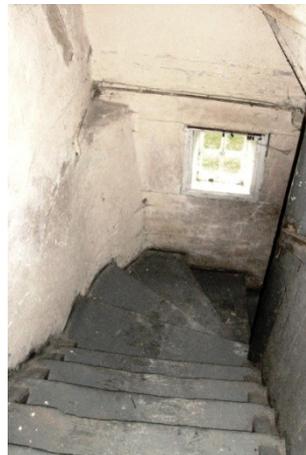
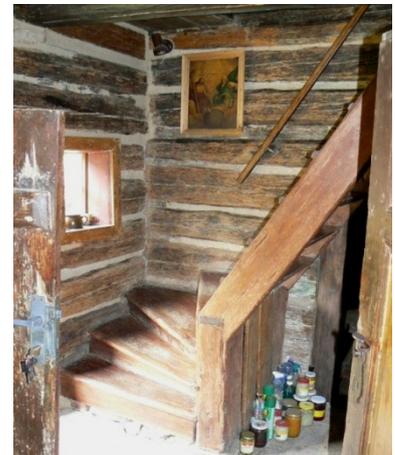
Abb. C-163 Richtungswechsel durch Zwischenpodest, Abb. Mitte und rechts: Änderung der Antrittsrichtung durch Wendung der untersten Stufen. (Foto rechts: T. Efler)

In Umgebäudehäusern findet man vielfach noch beide Treppenformen: Vom Erdgeschoss zum Obergeschoss führt die (erneuerte) Treppe mit eingestemmt Trittstufen und Setzstufen. Die Treppe zum Dachgeschoss ist als Einschubtreppe erhalten, unterseitig verschlagen. Zusammen mit dem seitlichen Verbau und einer Bodentür wurden so Wärmeverluste begrenzt.

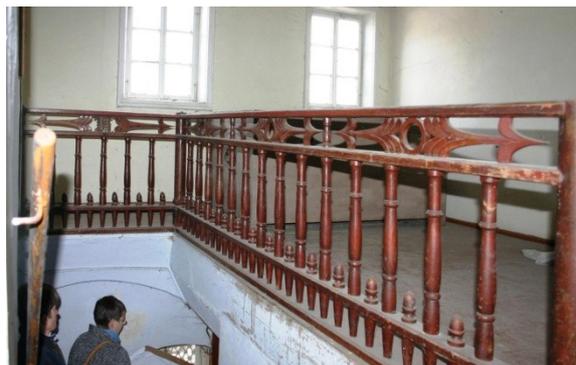
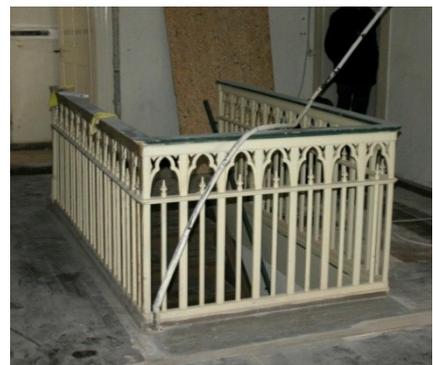
Abb. C-164 Als Handlauf dienten zunächst einfache Holzstangen. Die Gestaltung der Geländerstäbe und die Einfassungen von Treppenaugen wurden später zu handwerklichen Kunstwerken.

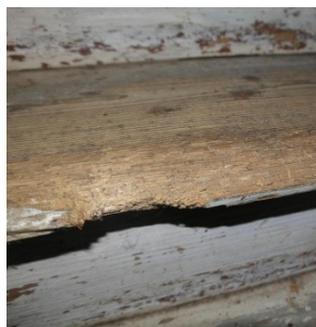
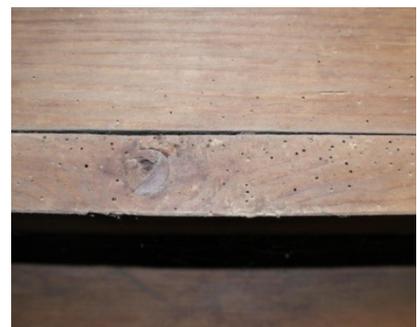
BAUSCHÄDEN: Ausgetretene Treppenstufen sind bedröhtete Nutzungsspuren, werden aber zum Mangel, wenn die Begehbarkeit und die Tragfähigkeit der Trittstufen ernsthaft gefährdet sind. Treppen vom Erd- zum Obergeschoss, die Kellerabgänge überdecken, zeigen oft einen Nagekäferbefall. Ursache ist die feuchte Kellerluft in Verbindung mit einem dichten Lackanstrich.

Bei dem links gezeigten Bildbeispiel brechen dadurch bereits die Trittstufenkanten ab.

Abb. C-165 Treppe ober- und unterseitig

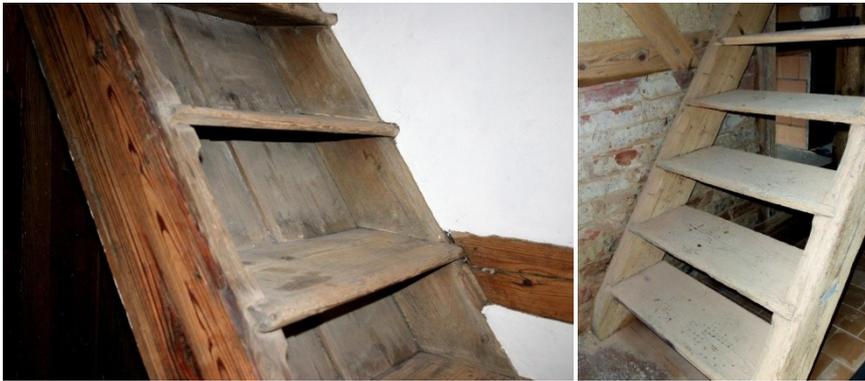
Abb. C-166 einfache Wangentreppen mit eingeschobenen Stufen, sehr steil geneigt

Für die sichere Nutzung einer Treppe ist ihre Begehbarkeit ausschlaggebend. Schließlich ist die Treppe im Brandfall der wichtigste Fluchtweg. Bestehende hölzerne (steile) Innentreppe im Umgebinderhaus erfüllen selten die heute für neue Innentreppe geltenden Verhältnissregeln für die Treppensteigung. Wobei die Steilheit einer Treppe weniger gefährlich als unterschiedliche Stufenhöhen ist.

Als wichtigste Regel für das sichere (gewohnte) Begehen der Treppe gilt, dass die Stufenhöhe über den gesamten Lauf gleich bleibt. Und das gewährleisten auch alte steile Haustreppen unabhängig vom Steigungsverhältnis (Verhältnis zwischen Stufenhöhe und Auftrittsweite).

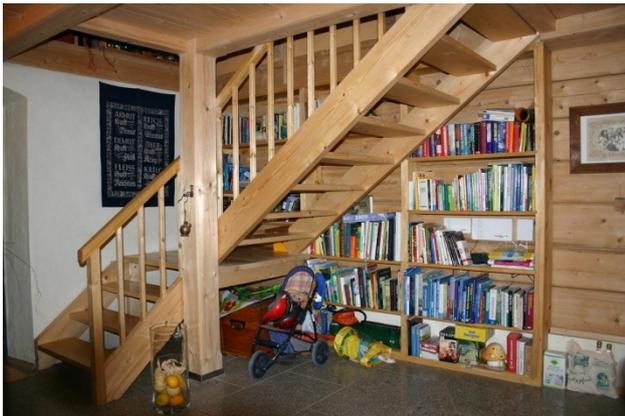
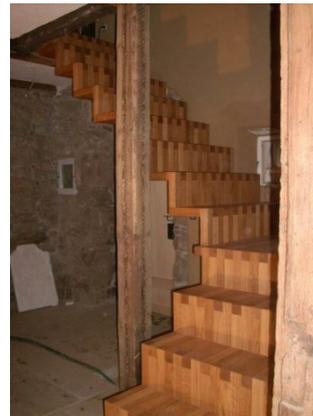
Der Wunsch, die Begehbarkeit der Treppe durch größere Auftrittsweiten zu verbessern, ist in der Regel immer mit einem Eingriff in die Deckenstatik verbunden. Nebenstehend zwei Beispiele für neue Haustreppen.

Abb. C-167 neue Treppe mit verbessertem Steigungsverhältnis durch vergrößertes Treppenauge / moderne Ersatztreppe

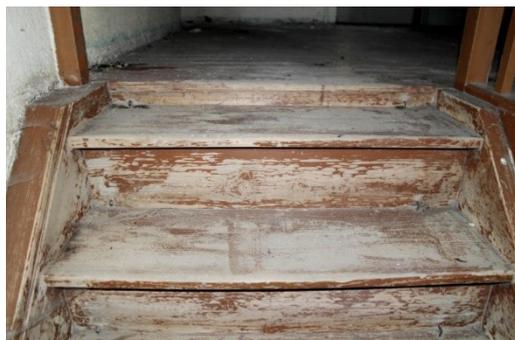
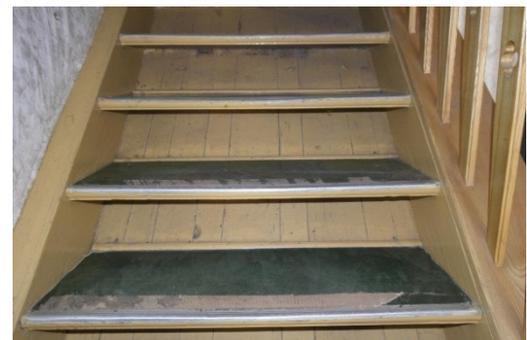
BAUFEHLER/GESTALTUNGSFEHLER: Wie bereits erwähnt sind unterschiedliche Stufenhöhen die größte Gefahrenquelle einer Treppe. Nachstehend ein Beispiel dafür. Im Erdgeschoss wurden über den Natursteinplatten 4 cm hohe Terrazzoplatten verlegt. Mit Mörtelbett ist jetzt die letzte Stufe der Kellertreppe 5 cm höher als alle anderen Stufen, die erste Stufe zum Obergeschoss 5 cm niedriger!

Das Auslegen der Trittstufen mit wischfestem Material, hier Linoleum, und die Montage von Blechstoßkanten sind oft gesehene Praxislösungen. Abgesehen vom unschönen Anblick stellt der dichte Belag auf den Holzflächen eine Dampfsperre mit schädigender Wirkung dar.

Abb. C-168 nachteilige Veränderung der ersten oder letzten Stufe durch veränderte Fußbodenaufbauten / wischfester Treppenbelag
